LAUDO TÉCNICO DE VISTORIA PREDIAL

Análise de Patologias e Condições da Edificação

Relatório técnico de inspeção
referente a avaliação da
Edificação localizada à R.
Araribóia, 491 - Centro, Pato
Branco - PR, 85501-262.

Pato Branco/PR, março de 2025

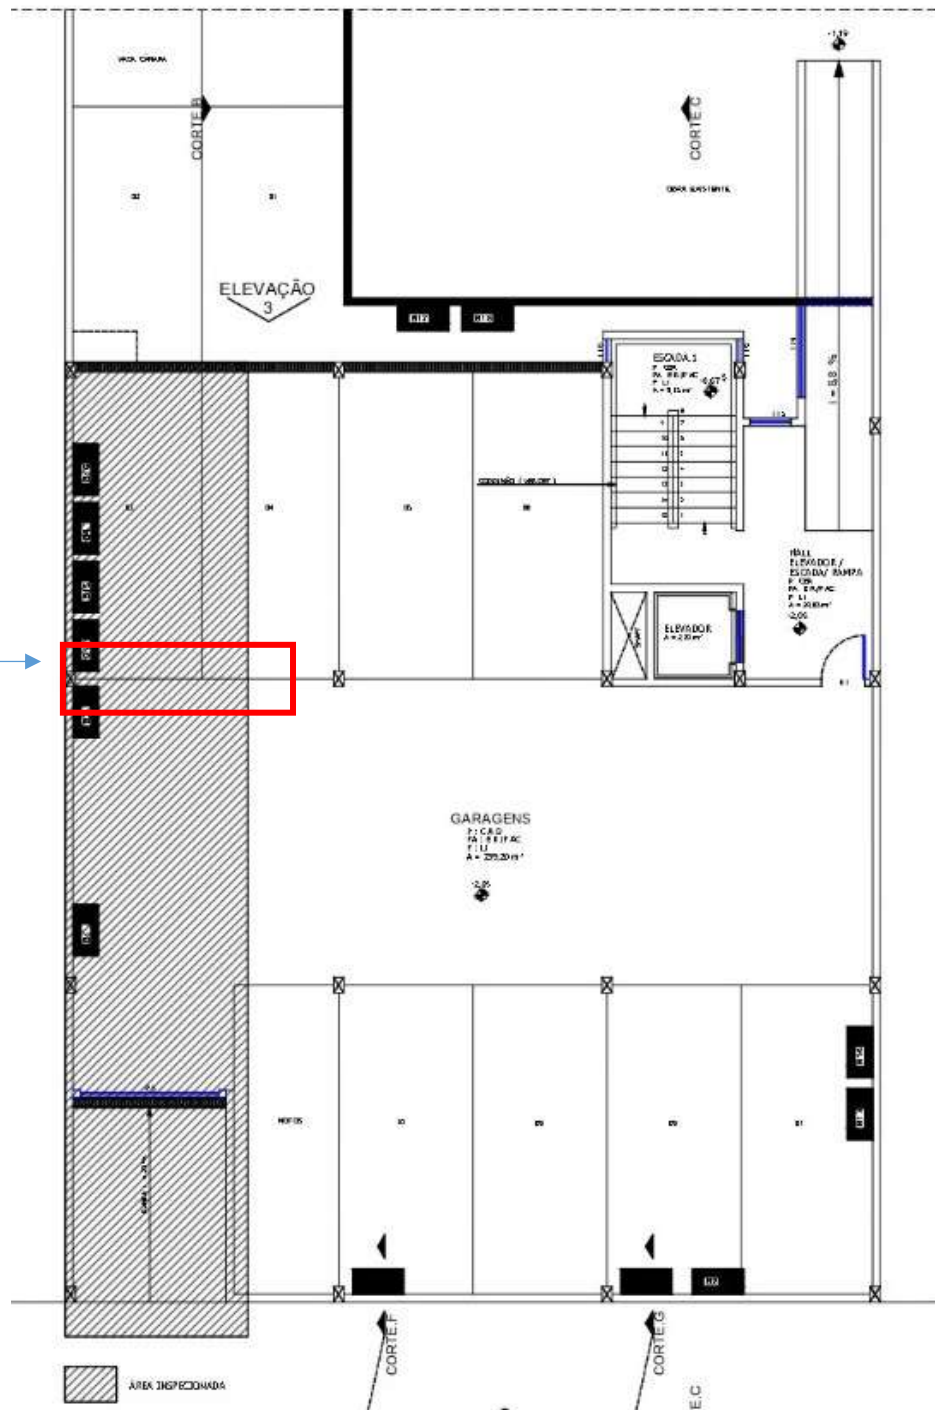
Os valores de potenciais de corrosão tiveram um intervalo entre -20,00 mV a -300,00 mV, sendo observadas regiões com baixa probabilidade de corrosão da estrutura (até 10%). Dessa forma, mesmo que a norma considere a probabilidade ser incerta, foi constatado por inspeção visual que há pequenos pontos de corrosão superficial e armadura exposta no trecho da barra ao qual foi conectado o pólo positivo.

O teste de potencial de corrosão realizado na viga indicou que, na maior parte de sua extensão, os valores variam entre 5% e 10% de probabilidade de corrosão, o que está dentro dos padrões normais e não representa risco significativo à estrutura. No entanto, em alguns pontos específicos, foram identificadas probabilidades de corrosão entre 11% e 50%, indicando áreas mais suscetíveis à deterioração. Esses pontos coincidem com regiões onde há maior infiltração de água, o que pode acelerar o processo corrosivo da armadura ao longo do tempo, tornando necessária a adoção de medidas preventivas para evitar a progressão do dano.

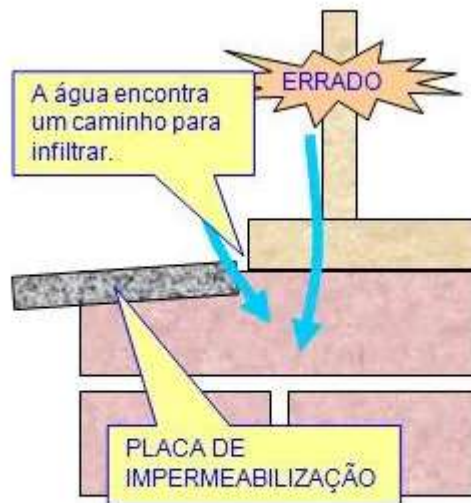
Peitoril executado de forma inadequada | Cozinha - subsolo

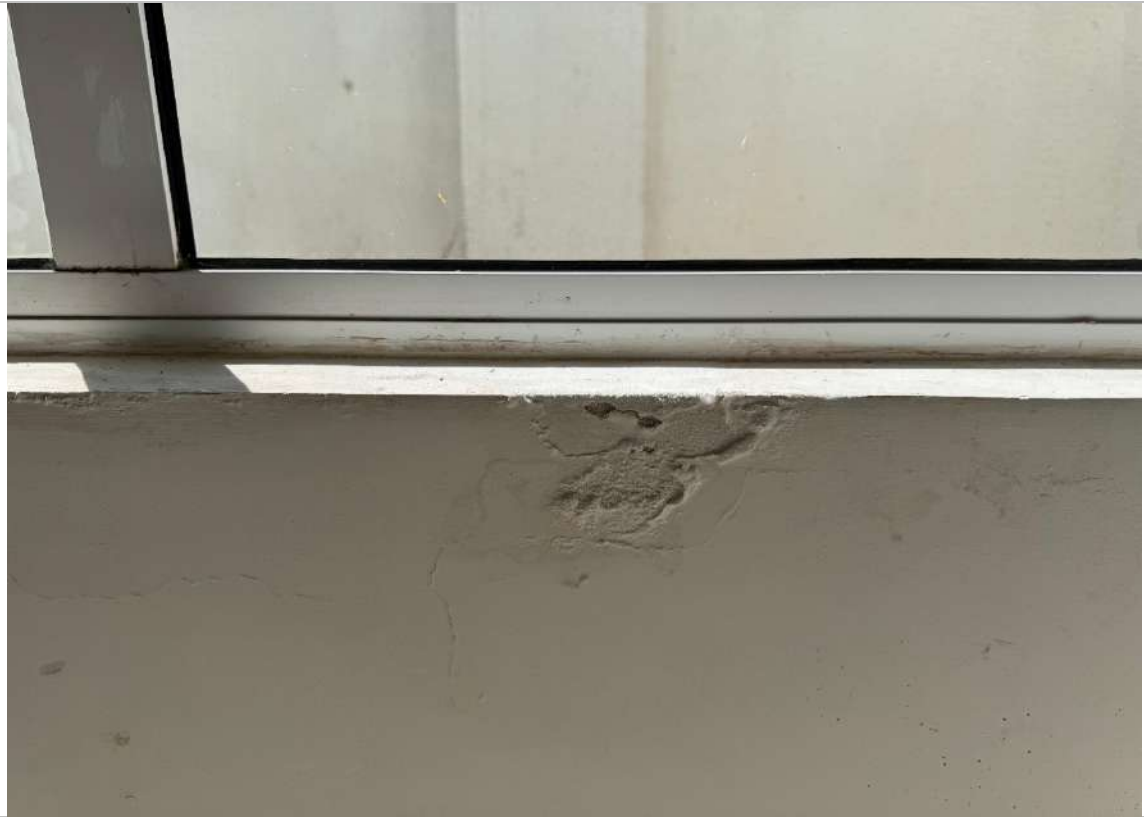
Infiltração | Cozinha - subsolo

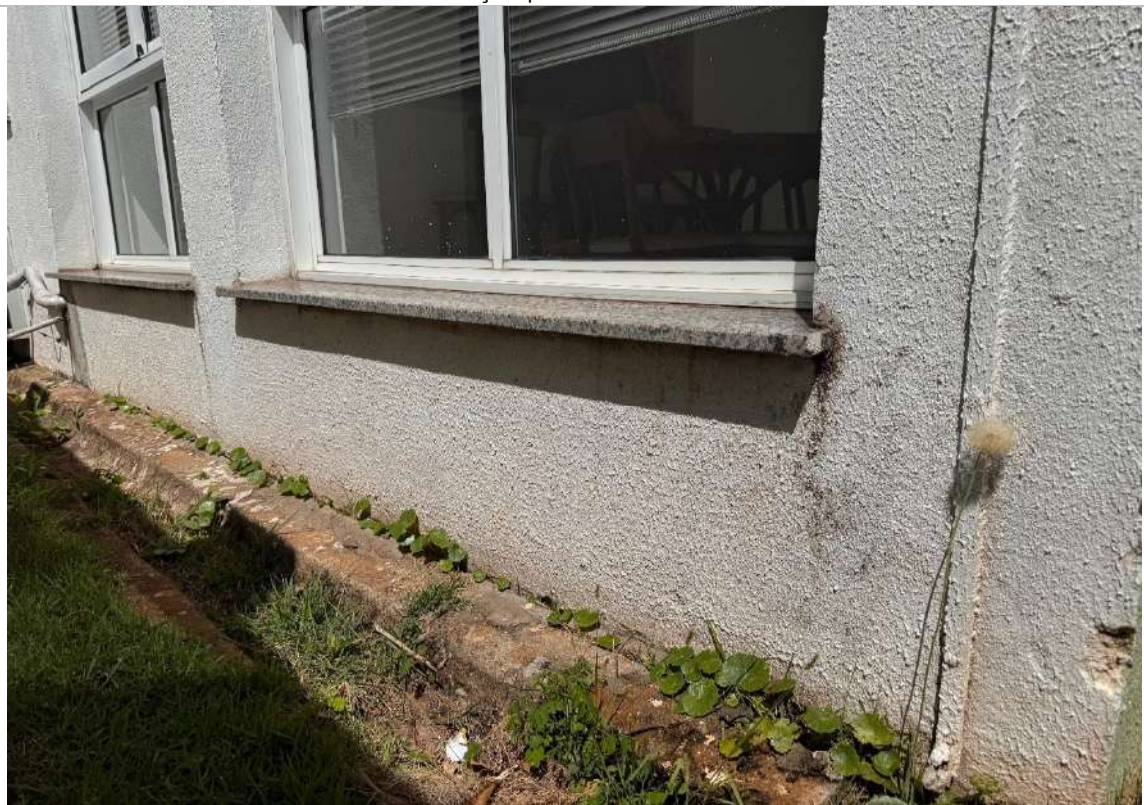
Infiltração | Cozinha - subsolo

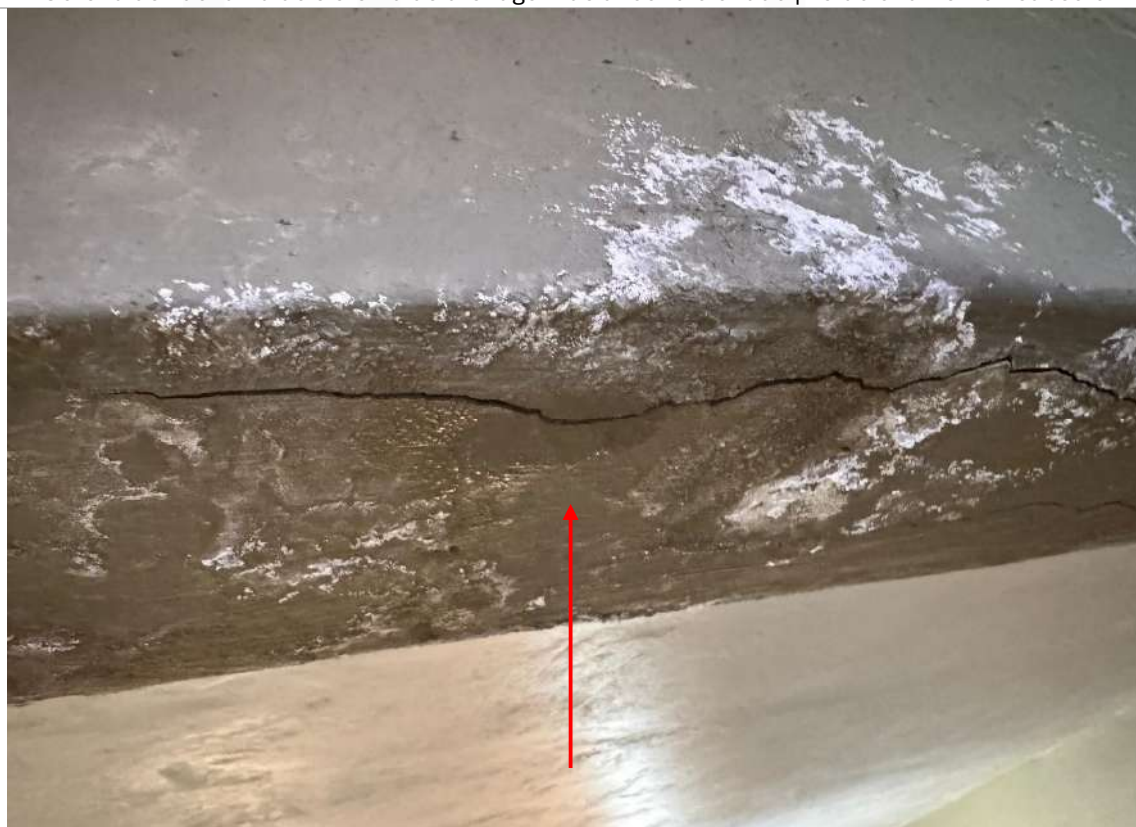
Trinca em elemento de concreto armado | Estacionamento - subsolo

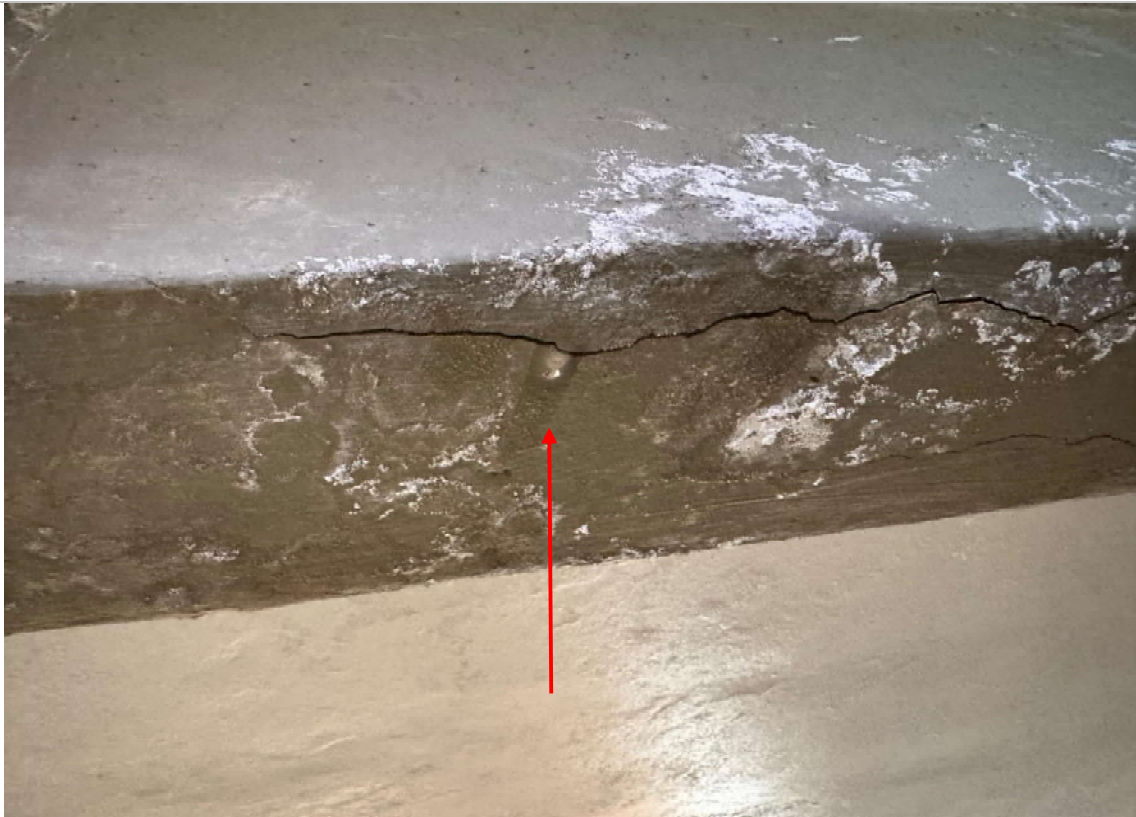
Trinca e infiltração em elemento de concreto armado | Estacionamento - subsolo

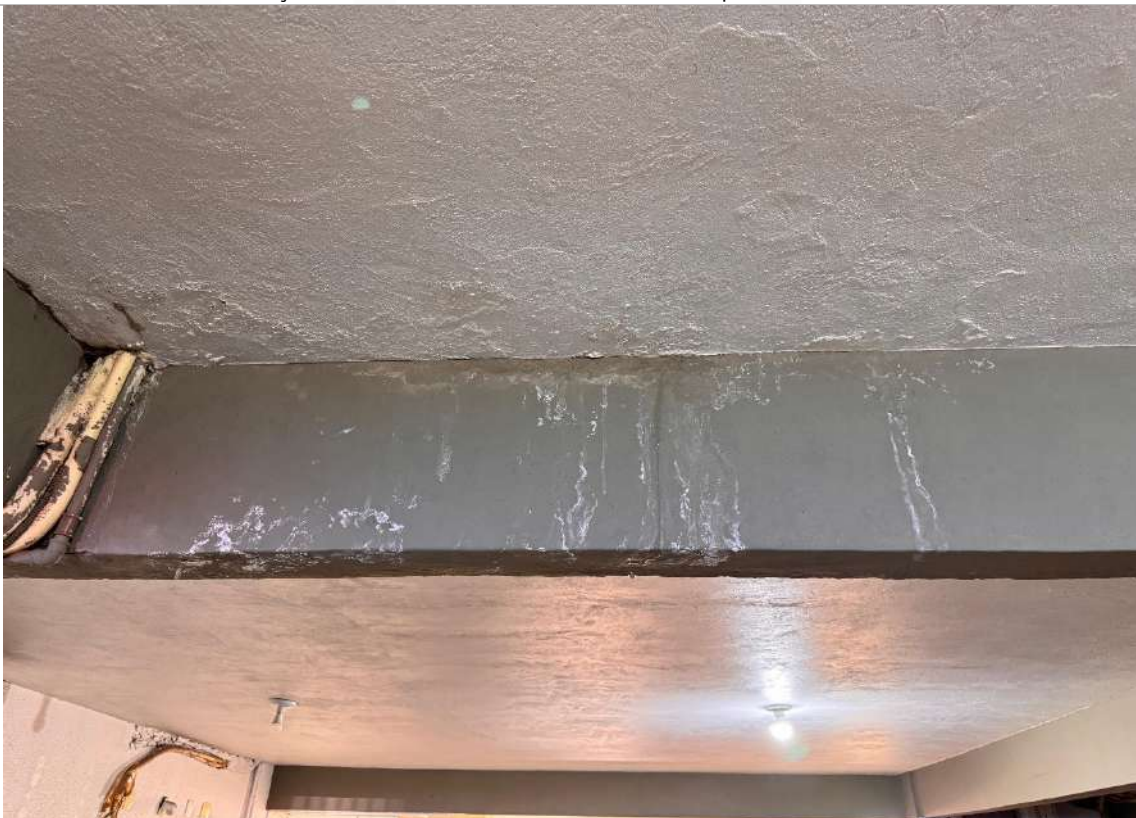
Eflorescências | Estacionamento - subsolo

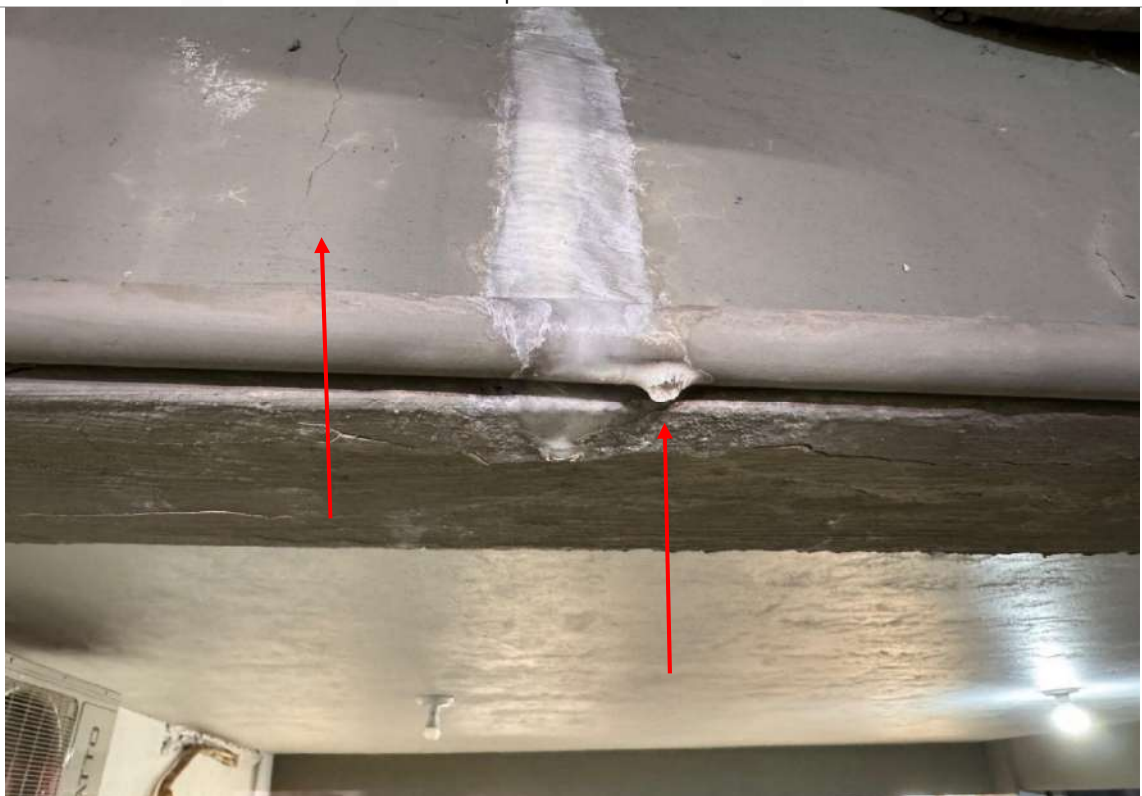
Eflorescências e trincas em elementos de concreto armado | Estacionamento - subsolo

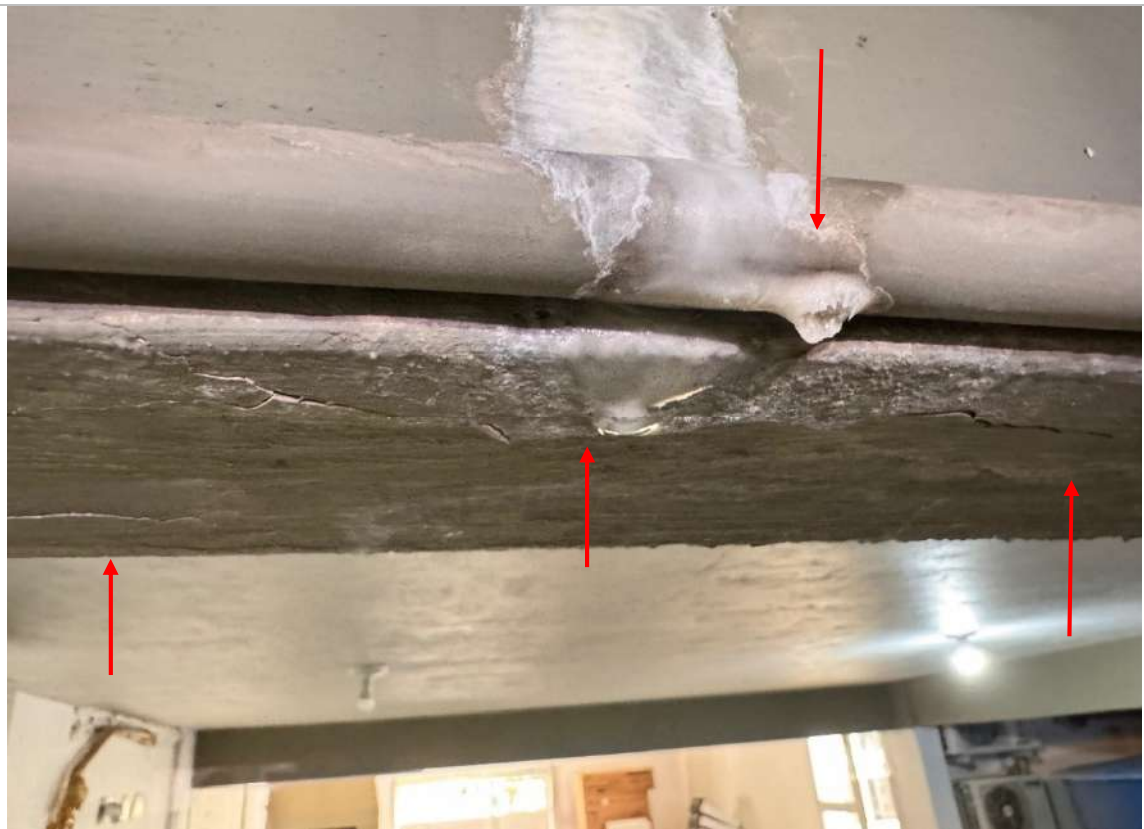
Eflorescências e trincas em elementos de concreto armado | Estacionamento - subsolo

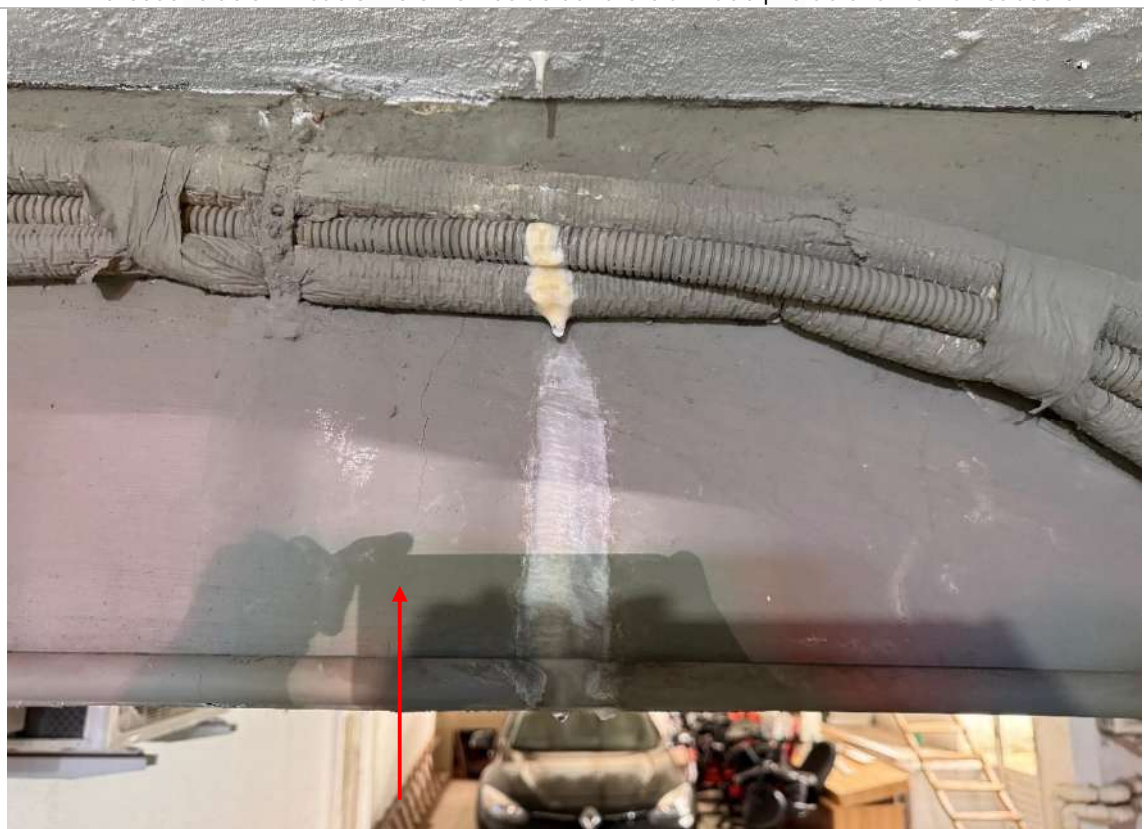
Eflorescências | Estacionamento - subsolo

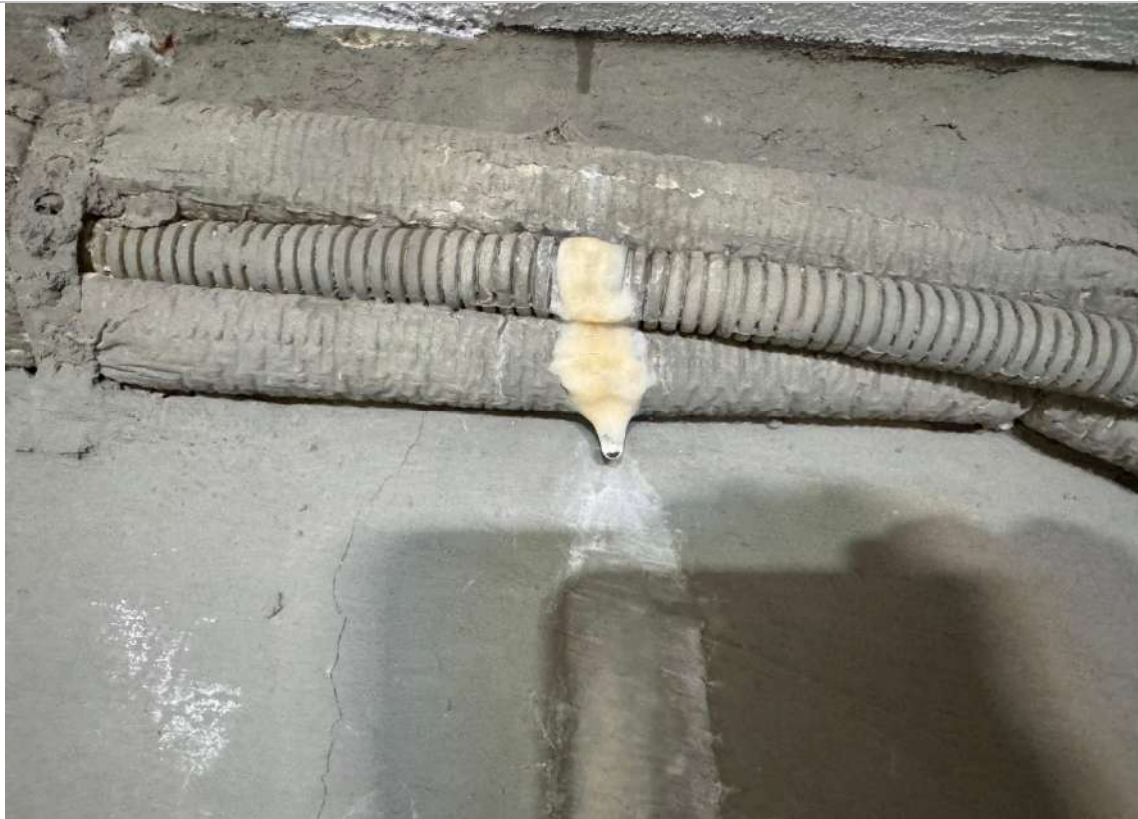
Eflorescências e trincas em elementos de concreto armado | Estacionamento - subsolo

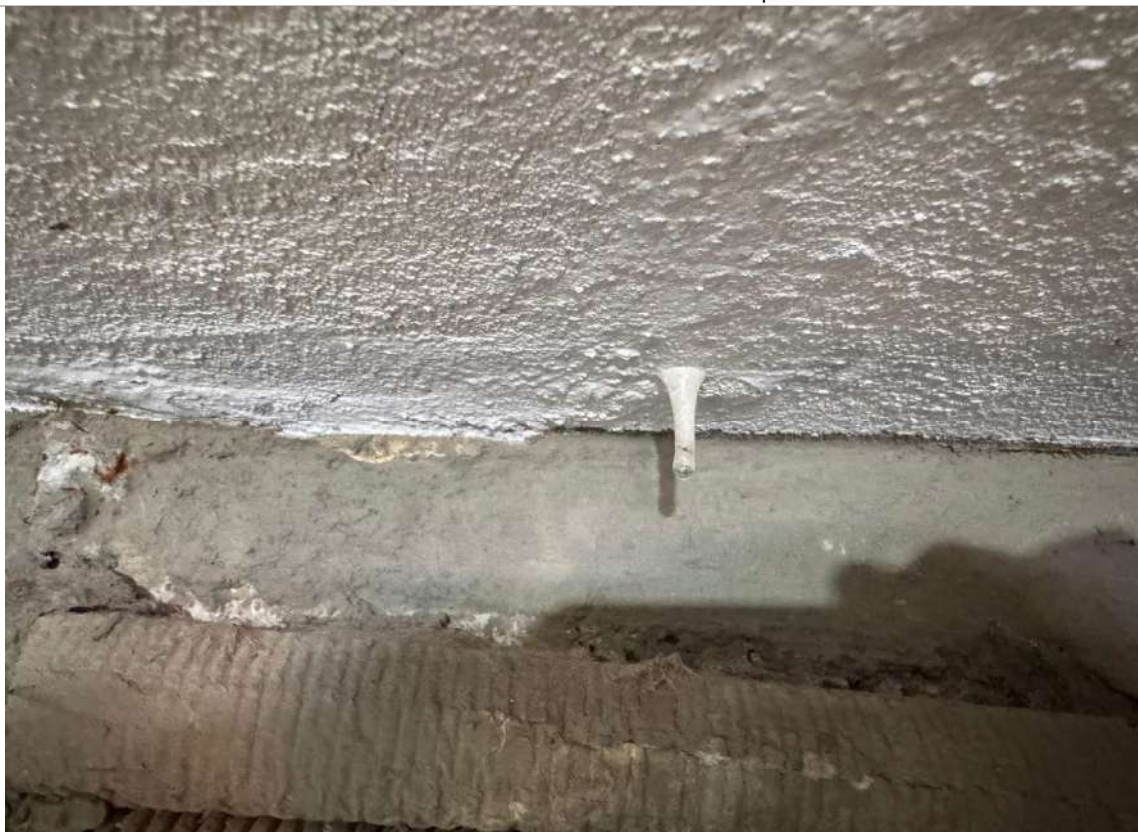
Eflorescências | Estacionamento - subsolo

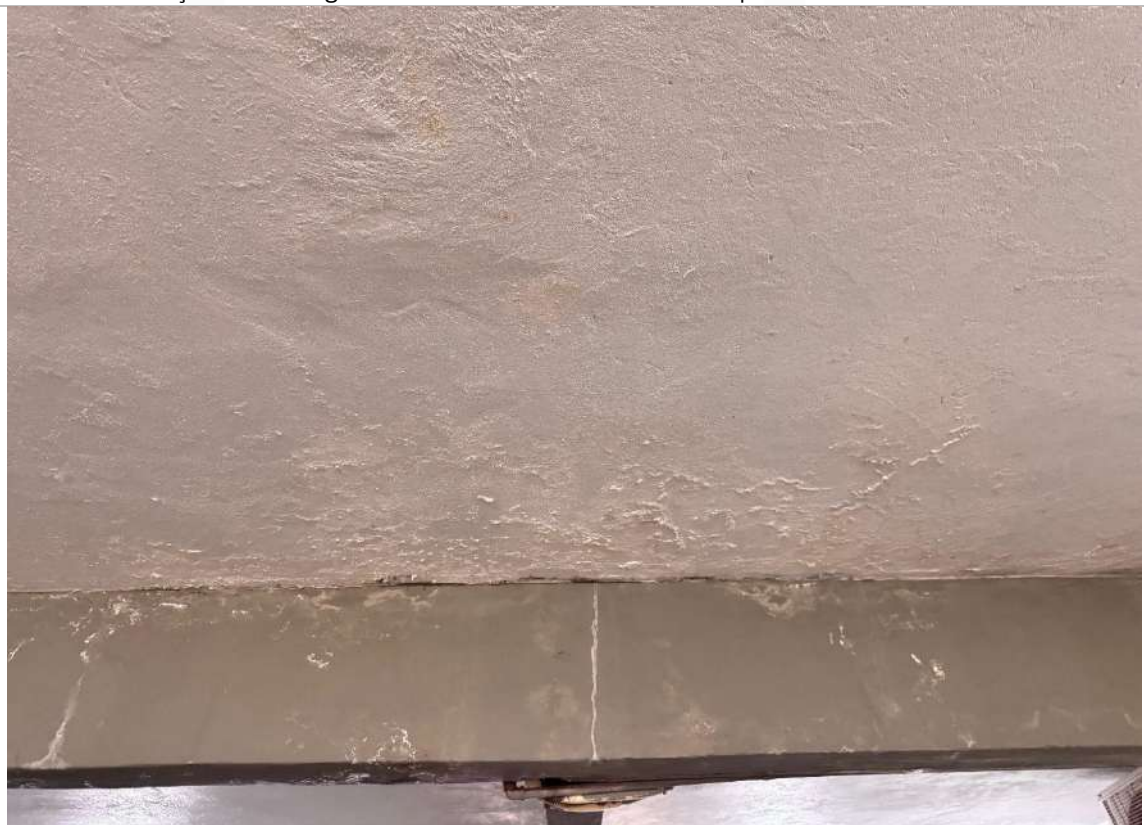
Manchas de infiltração e eflorescência | Estacionamento - subsolo

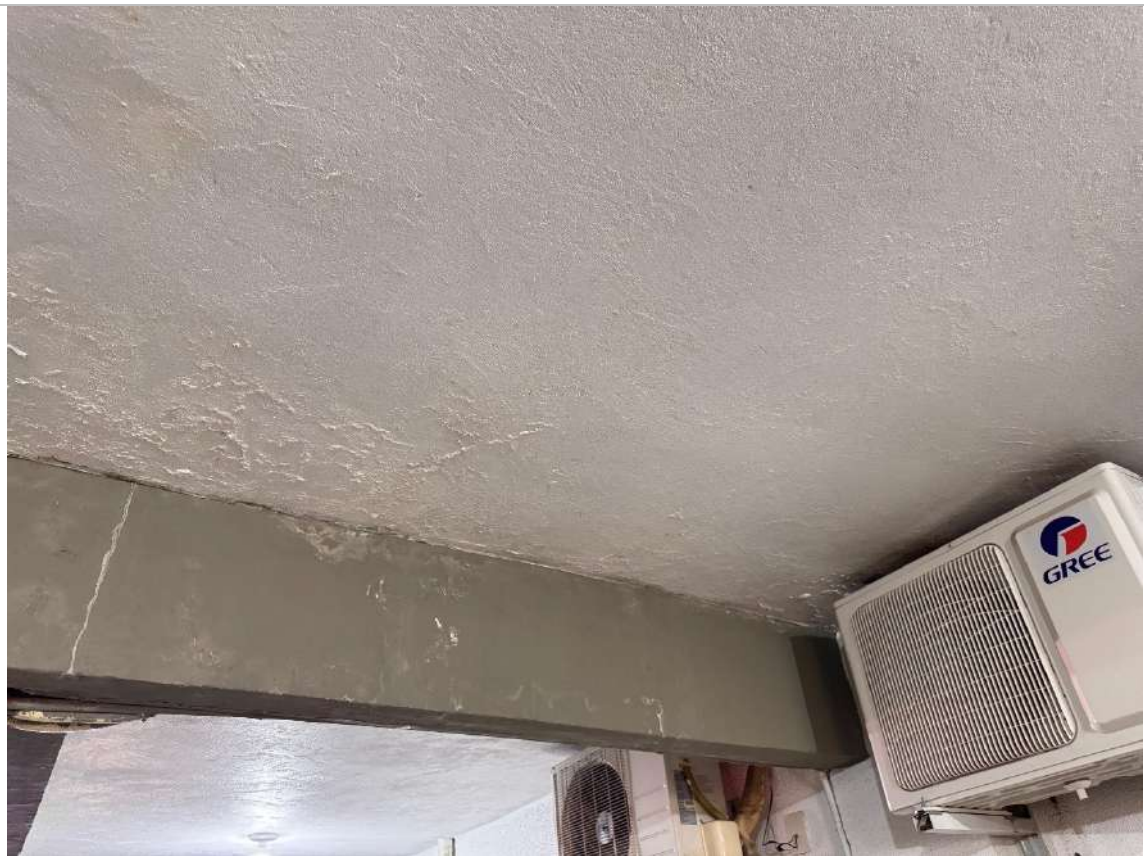
Umidade e deterioração da pintura | Estacionamento - subsolo

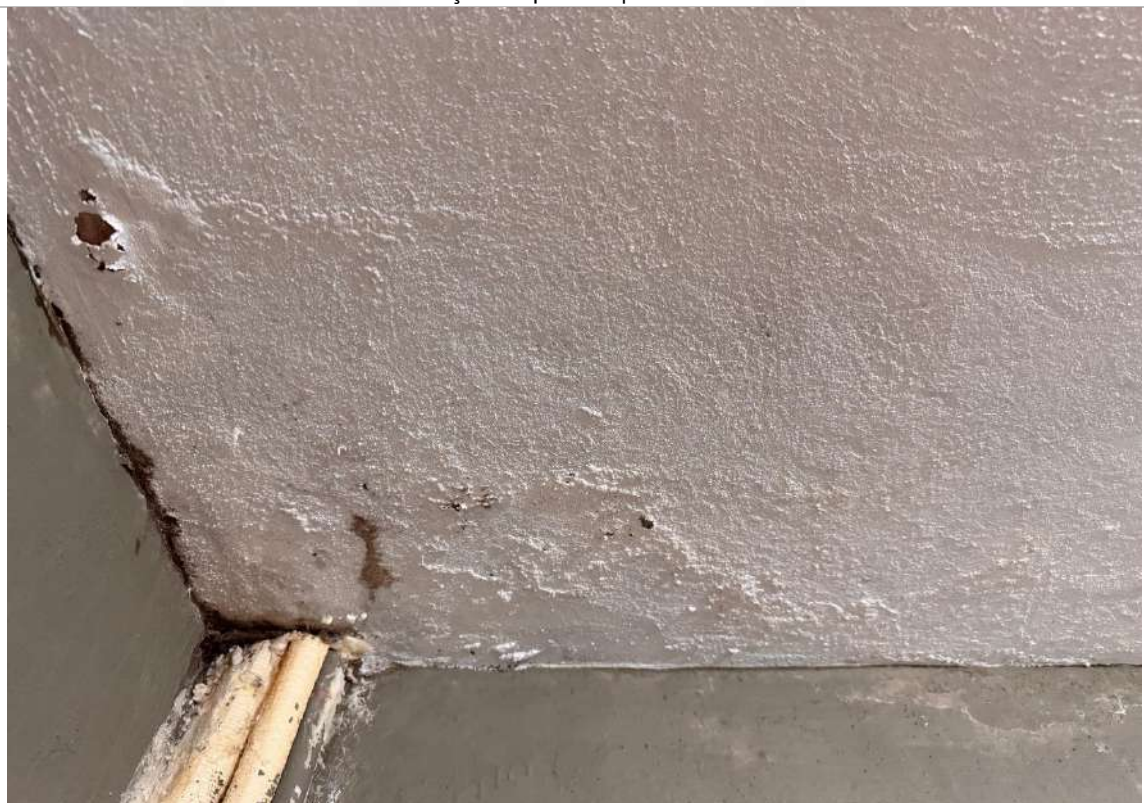
Umidade e deterioração da pintura | Estacionamento - subsolo

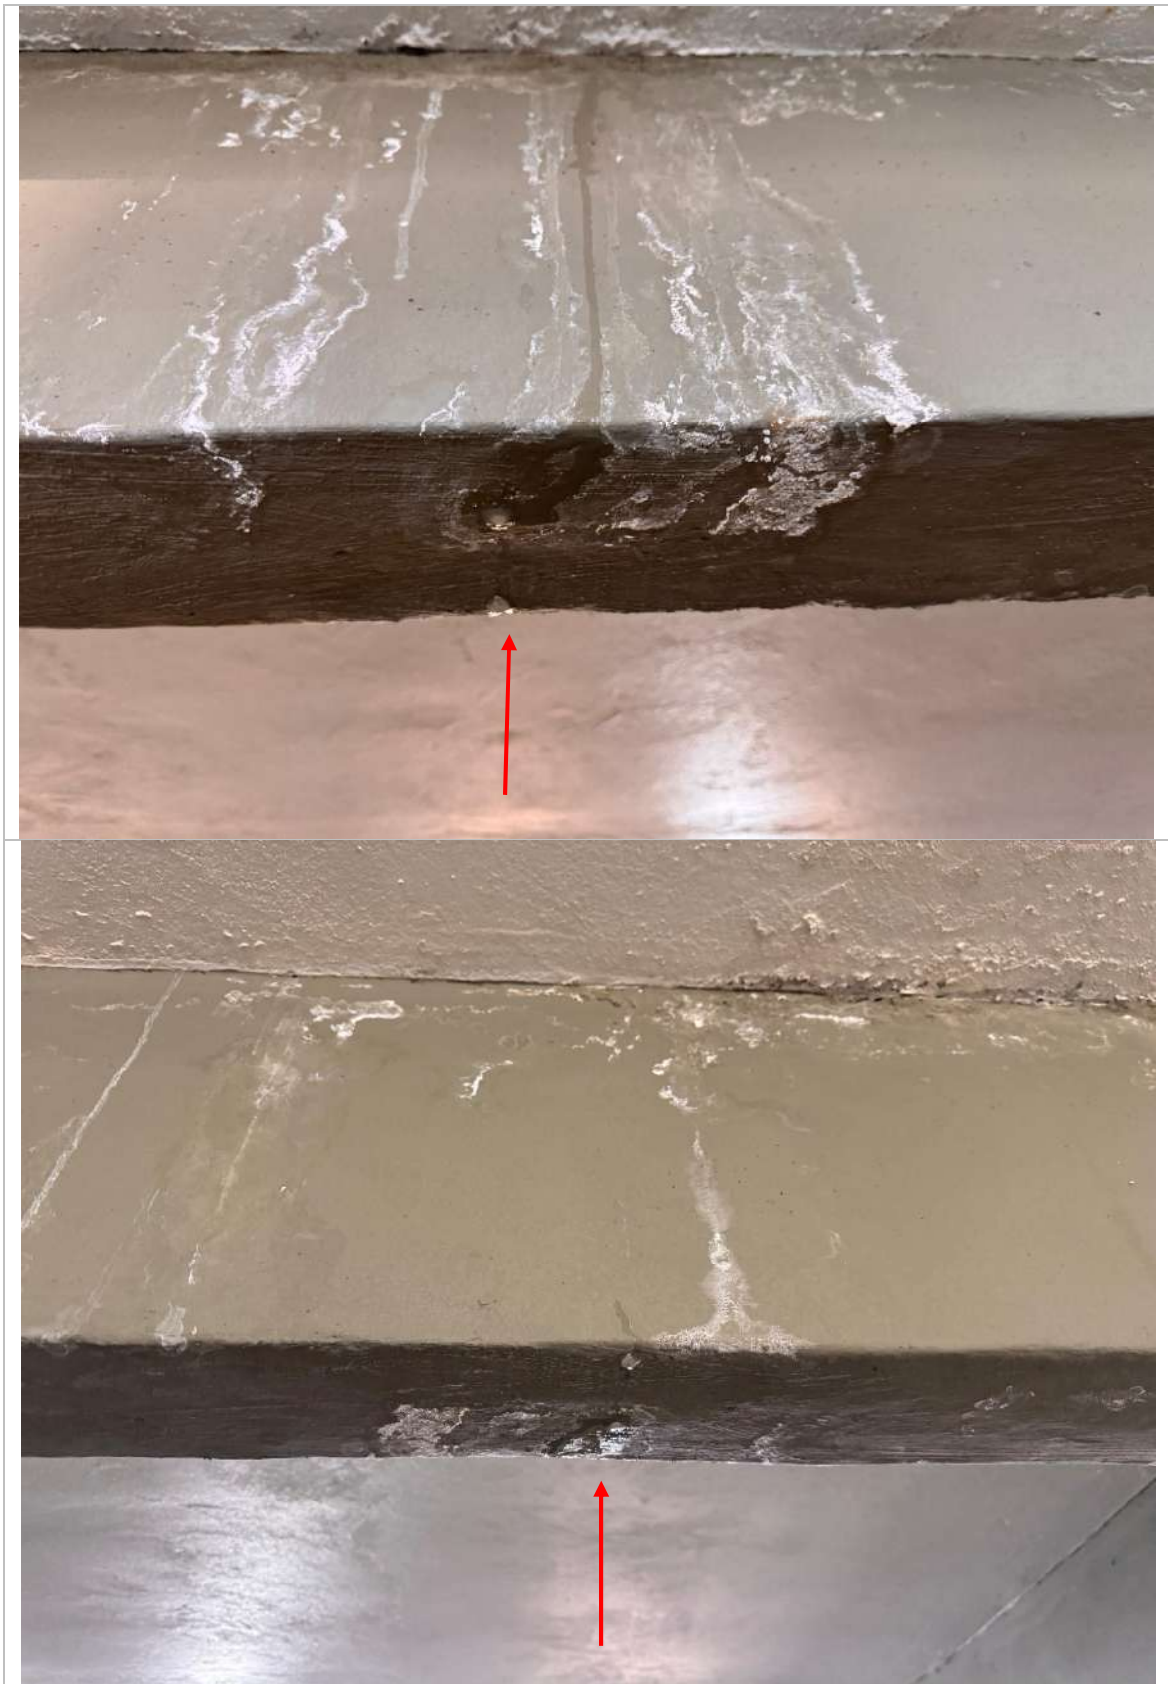
Umidade constante, eflorescência em elementos estruturais | Estacionamento subsolo

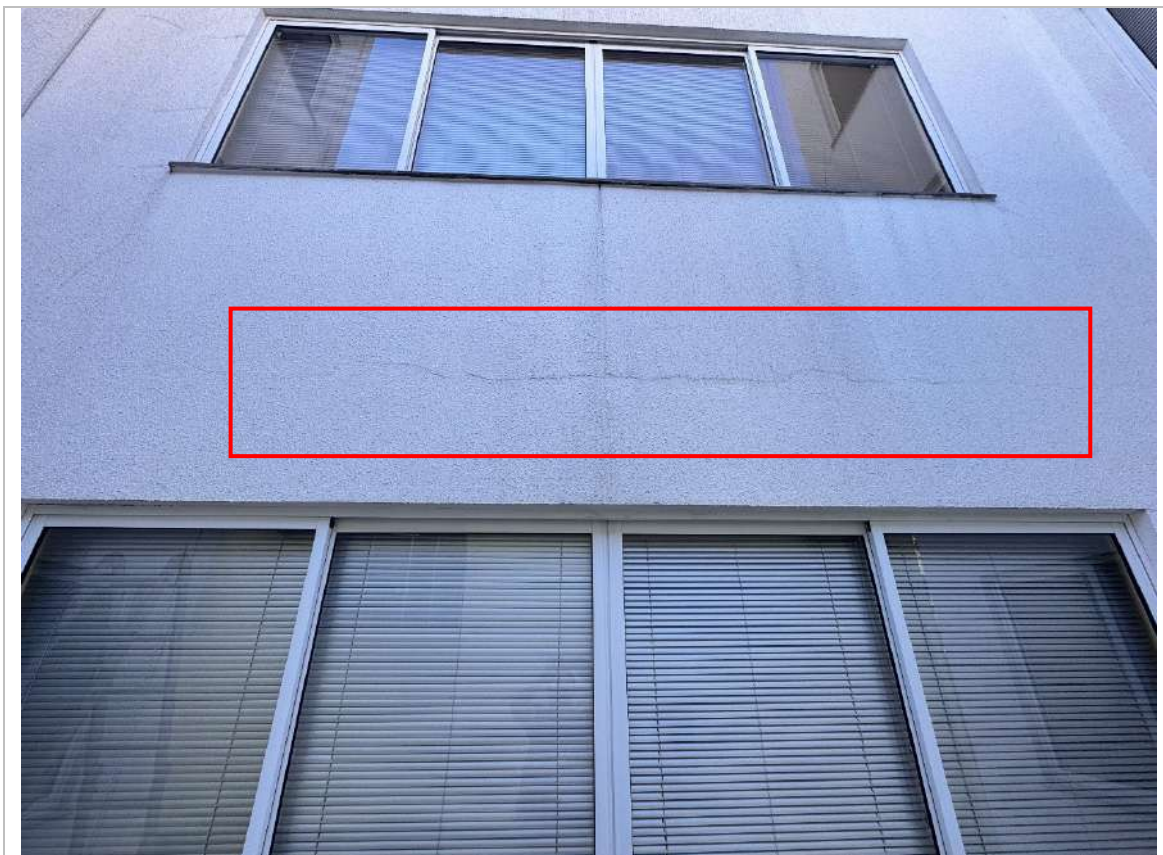
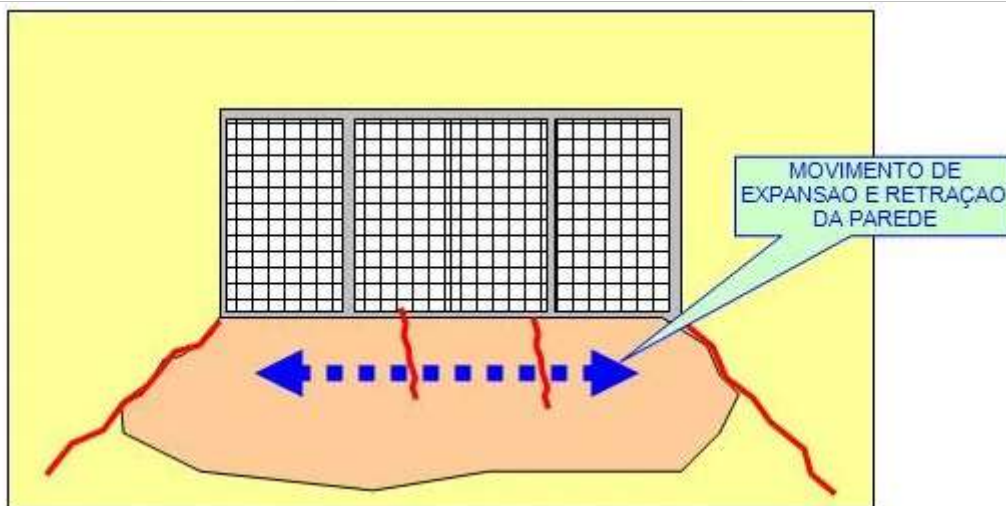
Trincas abaixo da esquadrias indicam a presença intermitente de umidade na parede

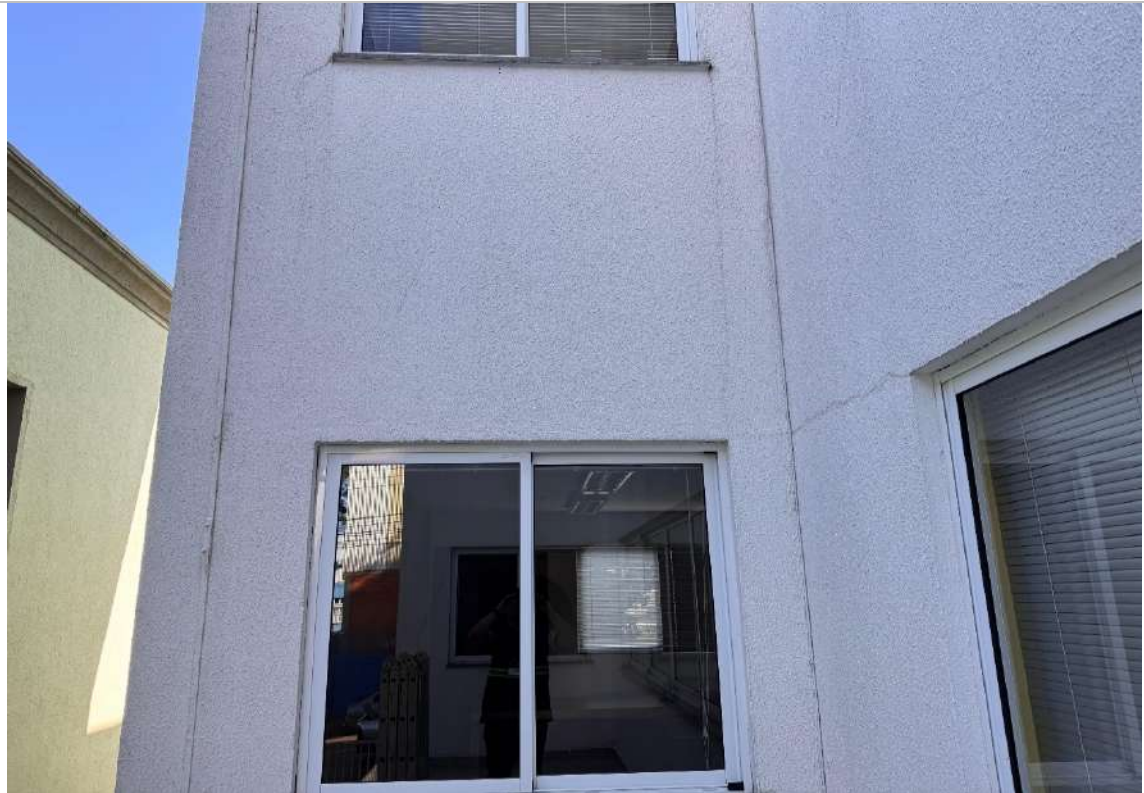
Infiltração de água pelo peitoril

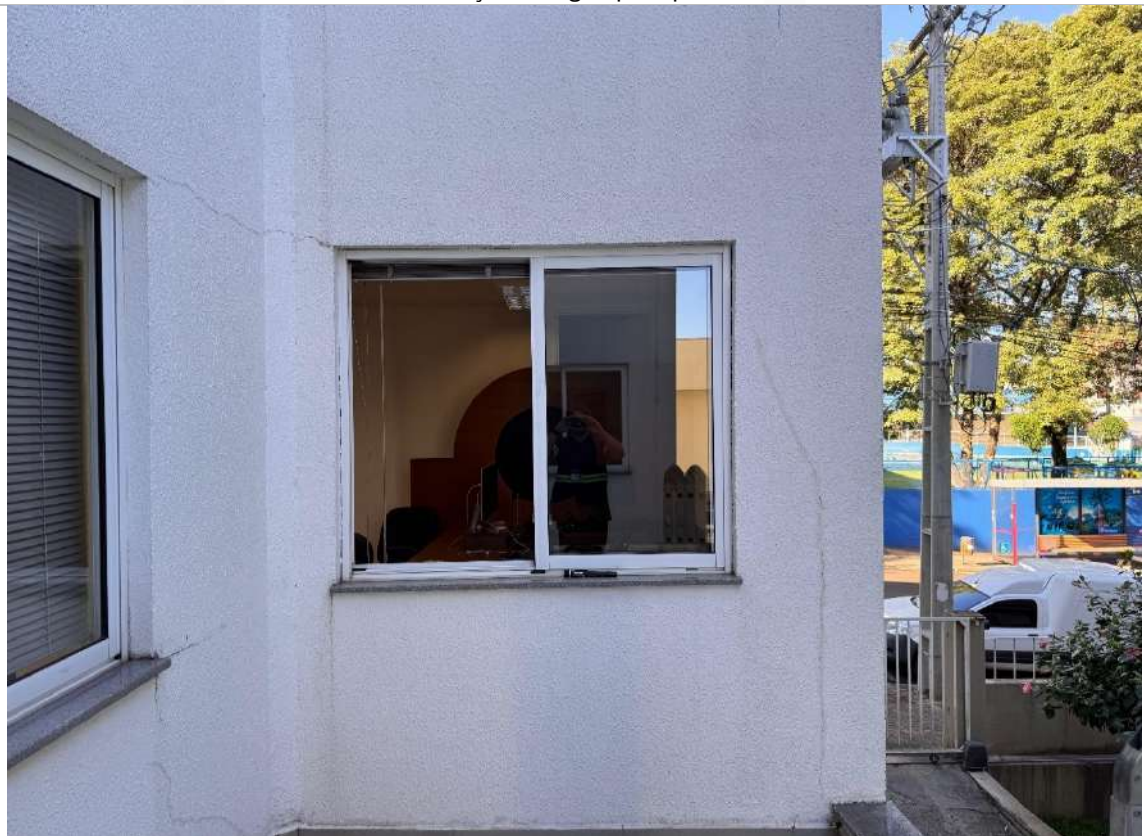
Trincas que indicam a presença intermitente de umidade na parede

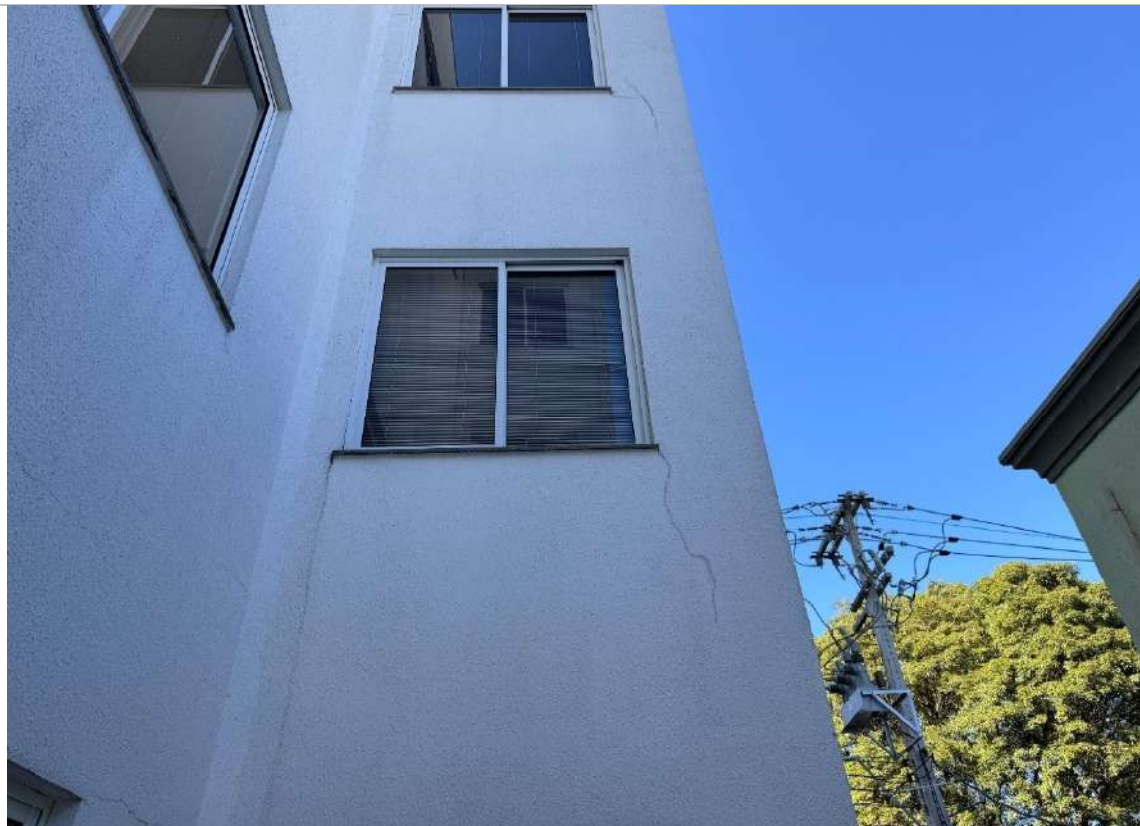
Trincas inferiores à esquadria - Ausência de contraverga e infiltração pelo peitoril

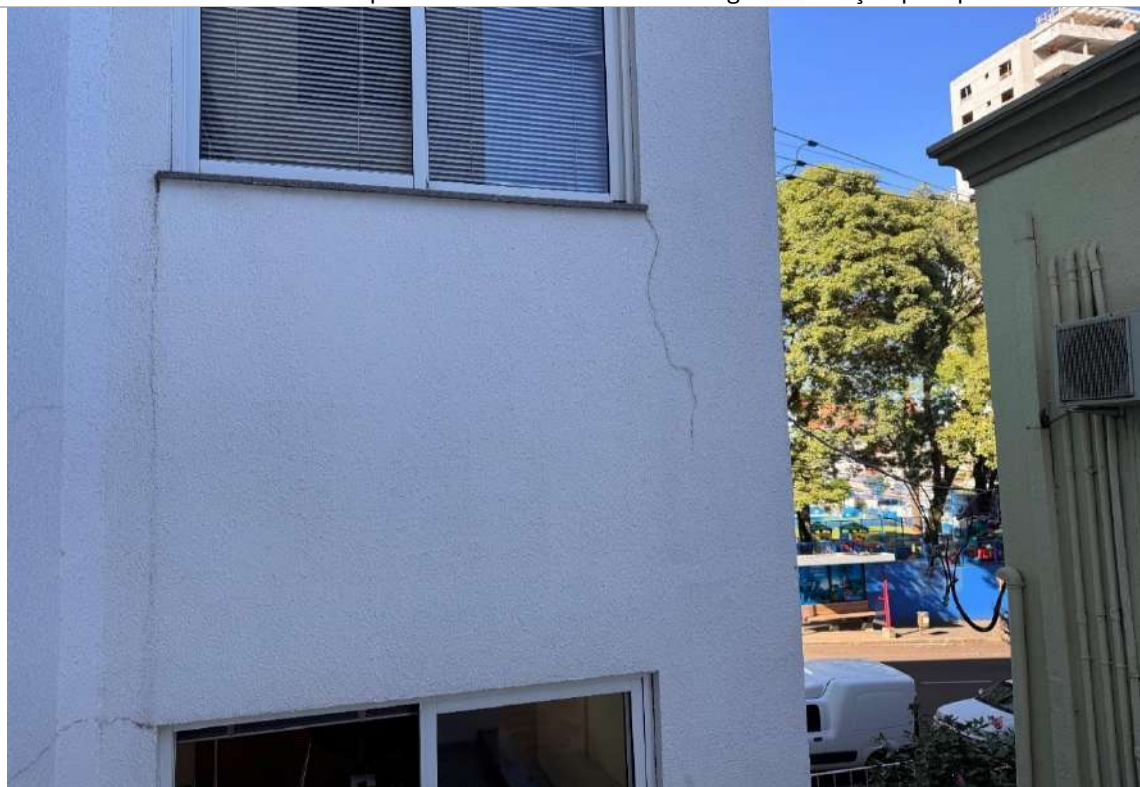
Trincas inferiores à esquadria - Ausência de contraverga e infiltração pelo peitoril

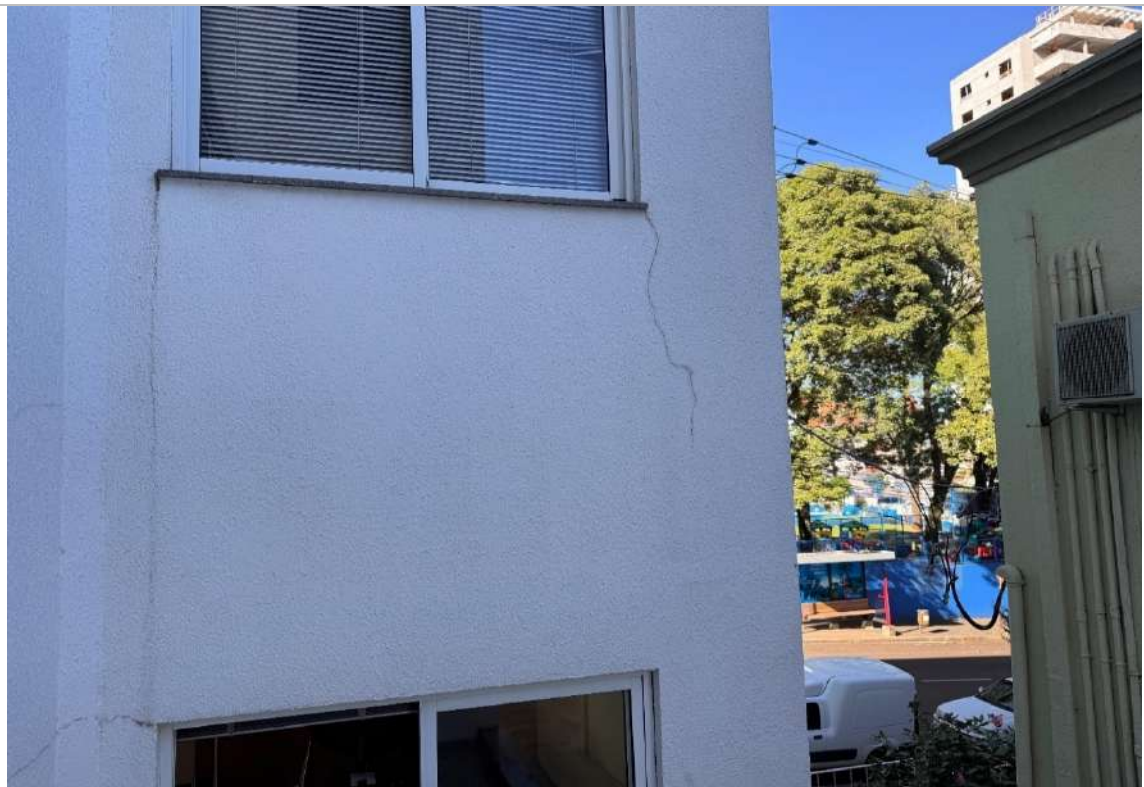
Peitoril suscetível a infiltração: placa impermeável não foi instalada de maneira correta
