LAUDO TÉCNICO DE VISTORIA PREDIAL

Análise de Patologias e Condições da Edificação

Relatório técnico de inspeção
referente a avaliação da
Edificação localizada à R.
Araribóia, 491 - Centro, Pato
Branco - PR, 85501-262.

Pato Branco/PR, março de 2025

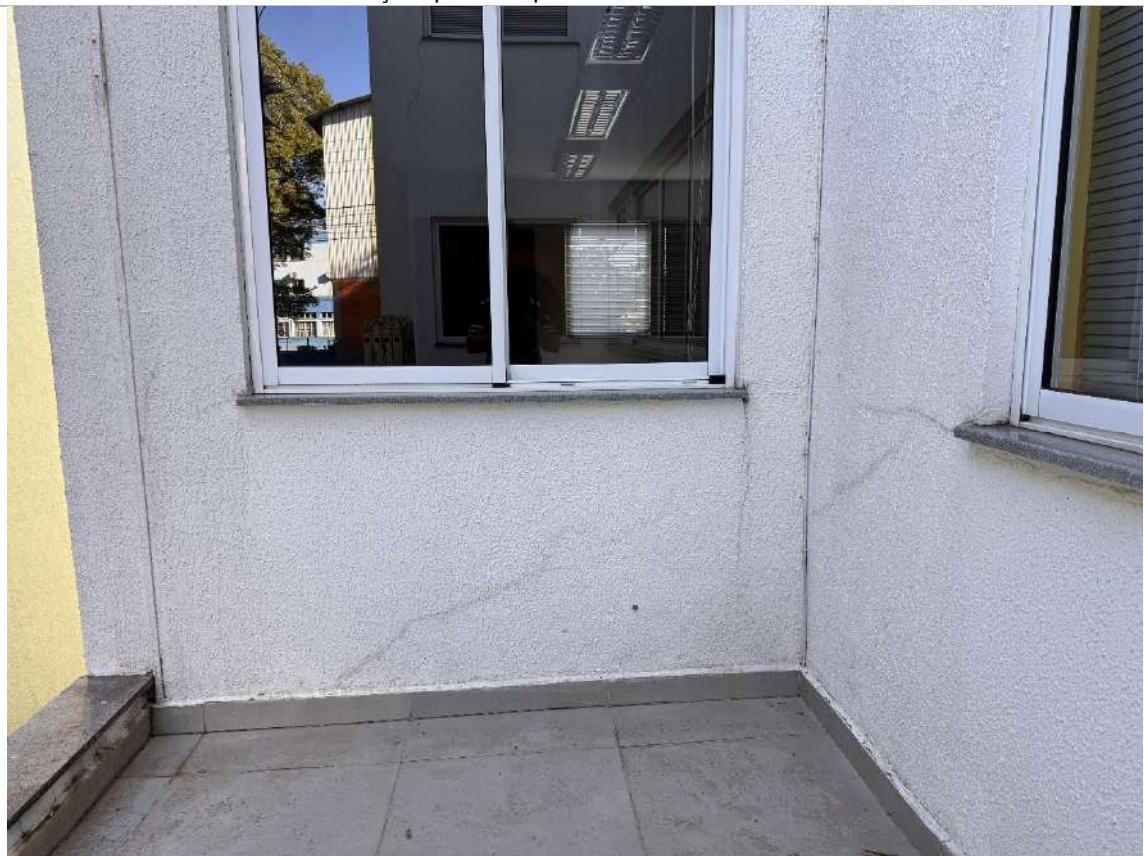
Peitoril suscetível a infiltração: placa impermeável não foi instalada de maneira correta

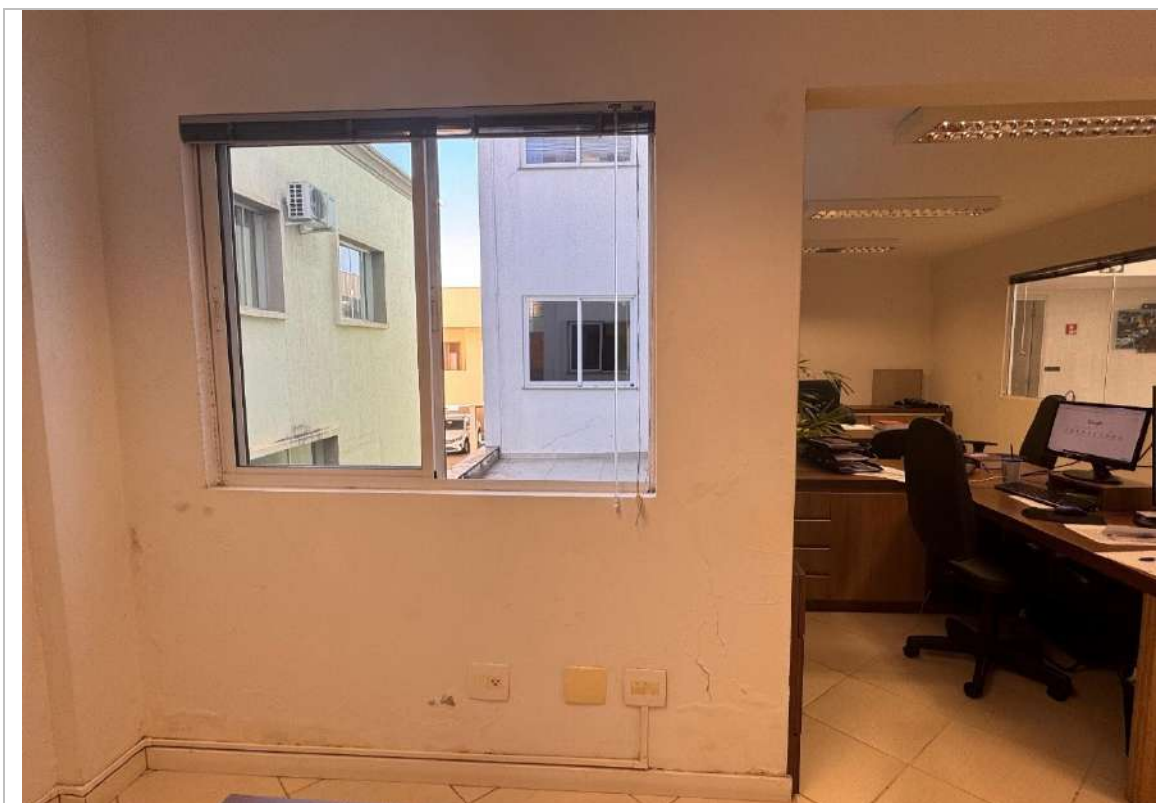
Manchas de umidade e deterioração da pintura | Departamento administrativo - térreo

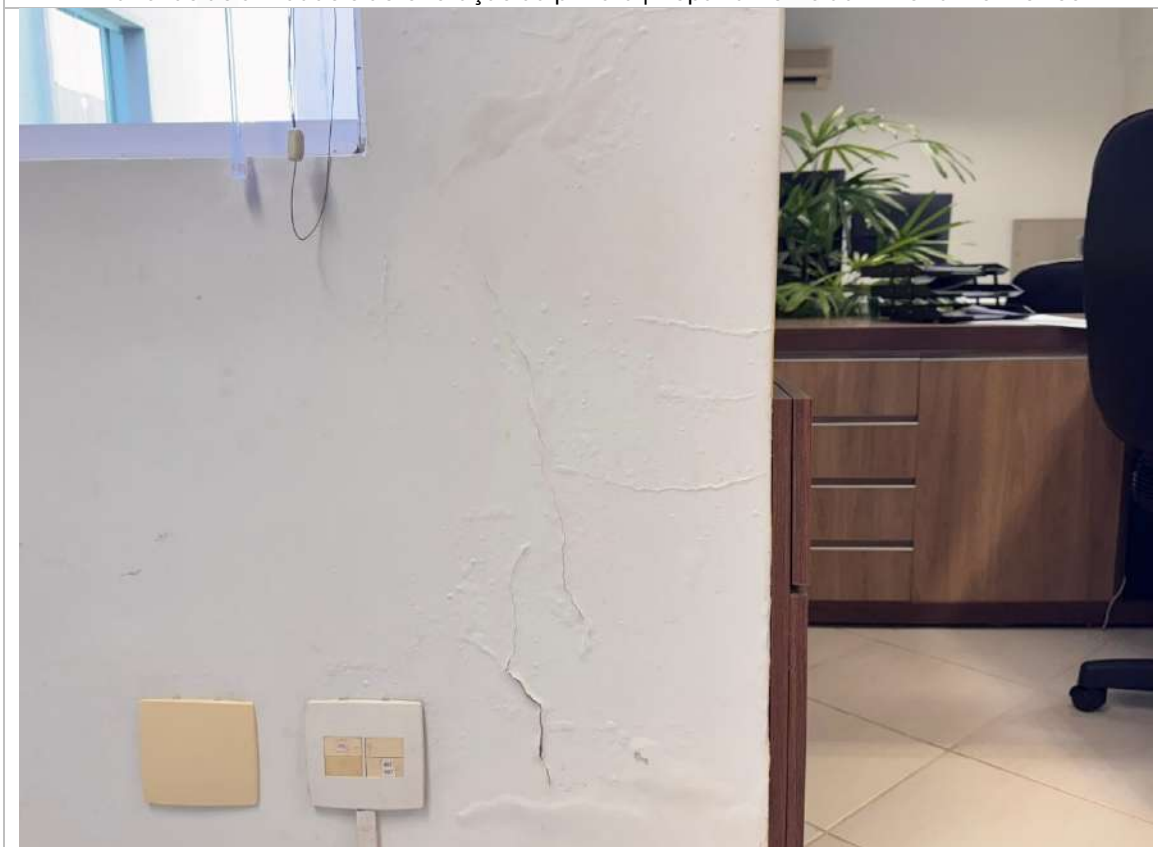
Manchas de umidade e deterioração da pintura | Departamento administrativo - térreo

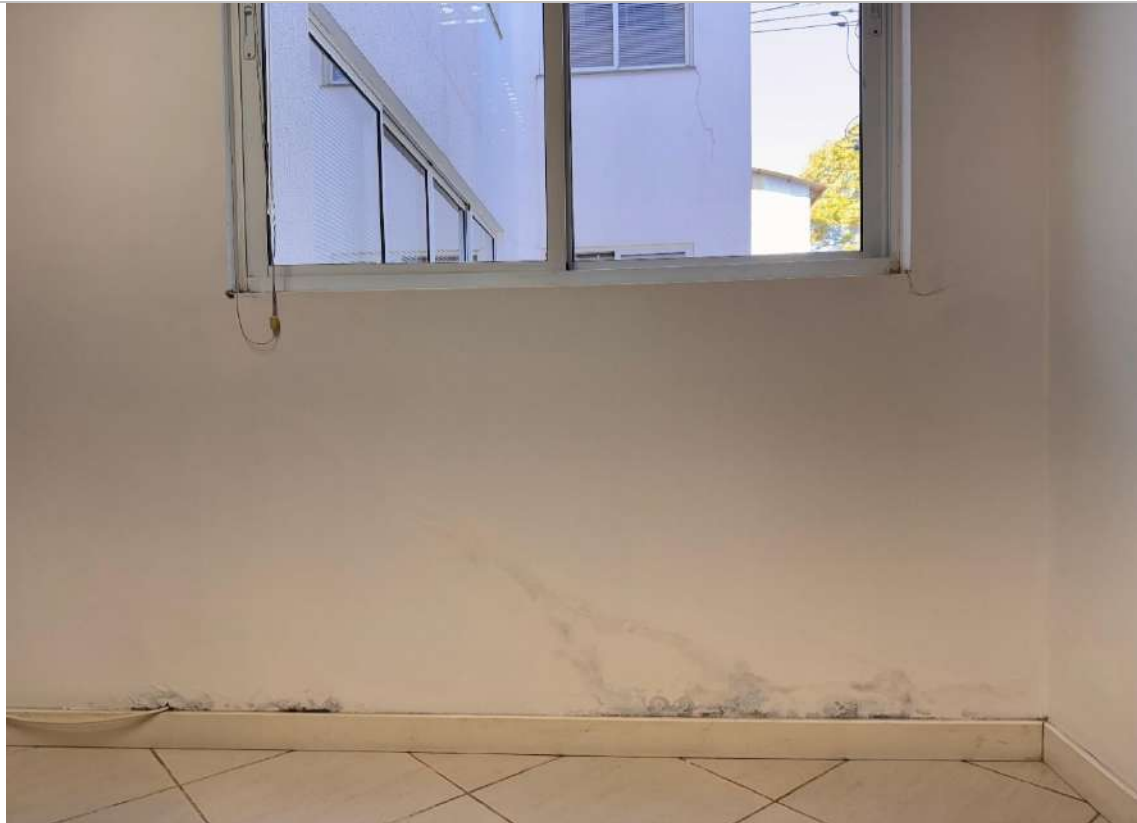
Manchas de umidade e deterioração da pintura | Gabinete vazio T03 - térreo

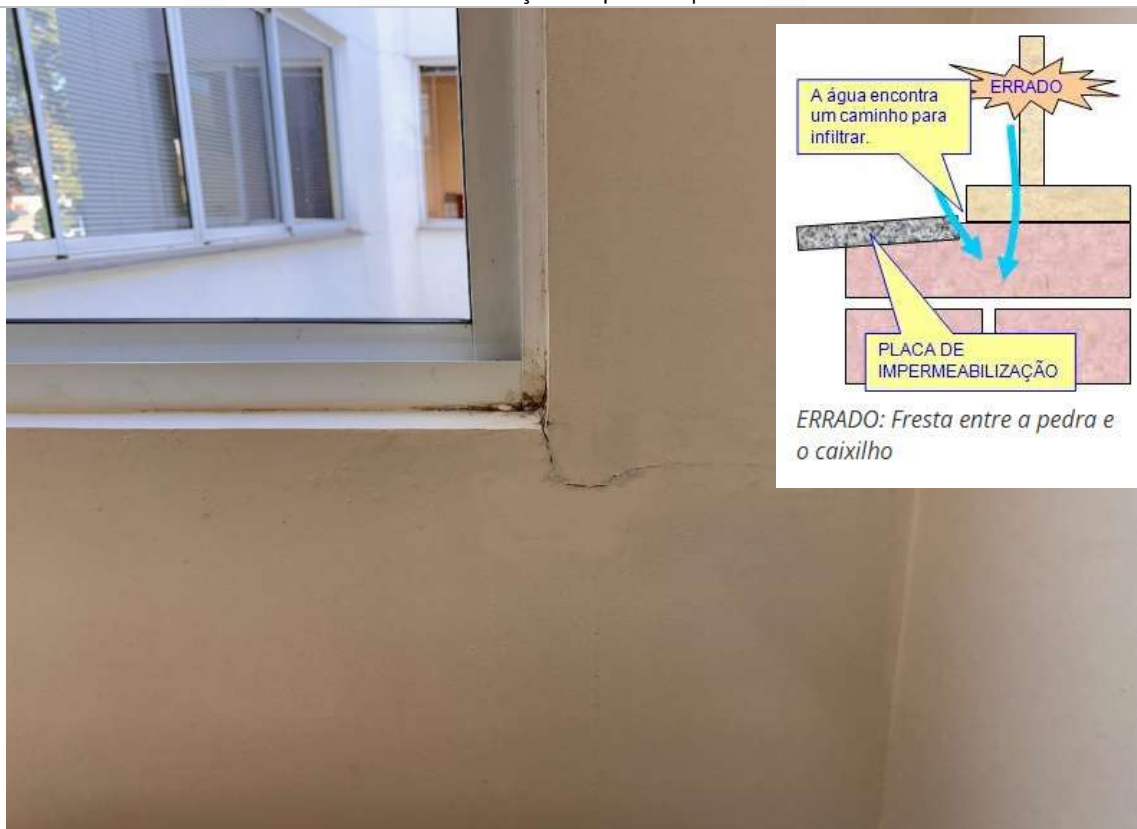
Peitoril suscetível a infiltração: placa impermeável não foi instalada de maneira correta

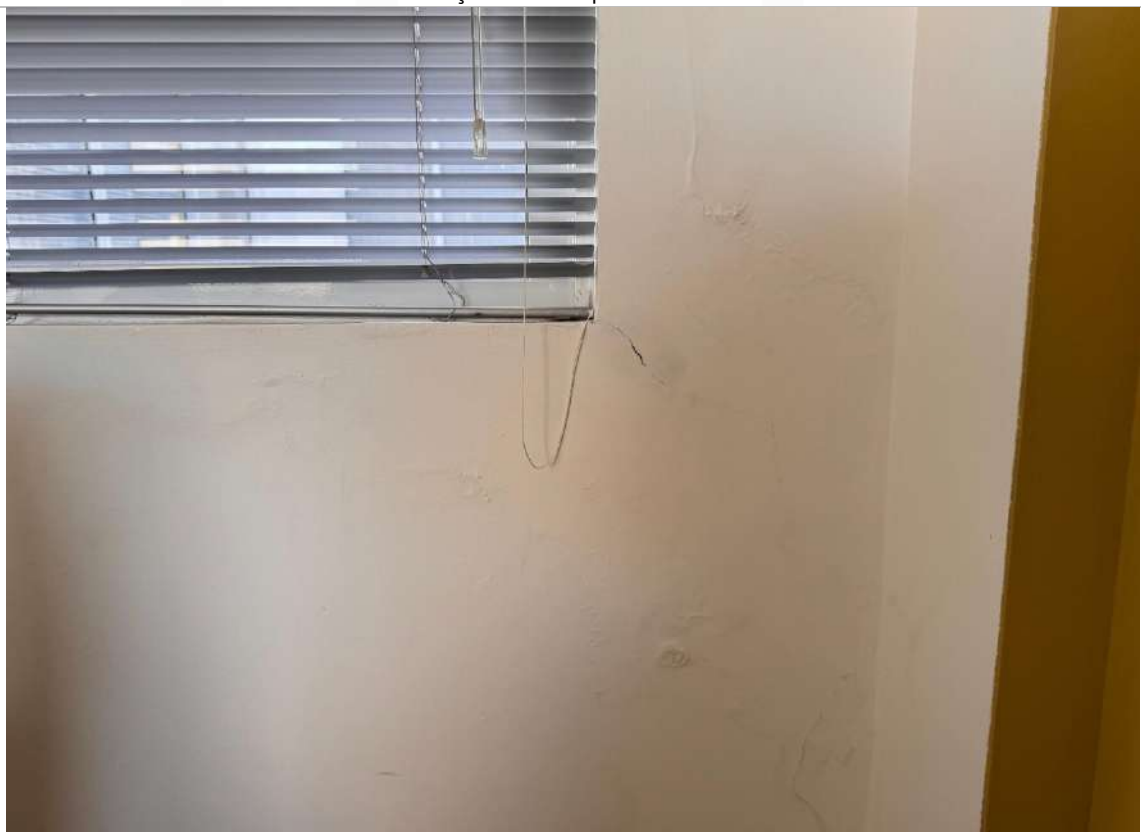
Manchas de umidade e deterioração da pintura | Contabilidade 1º Pavimento

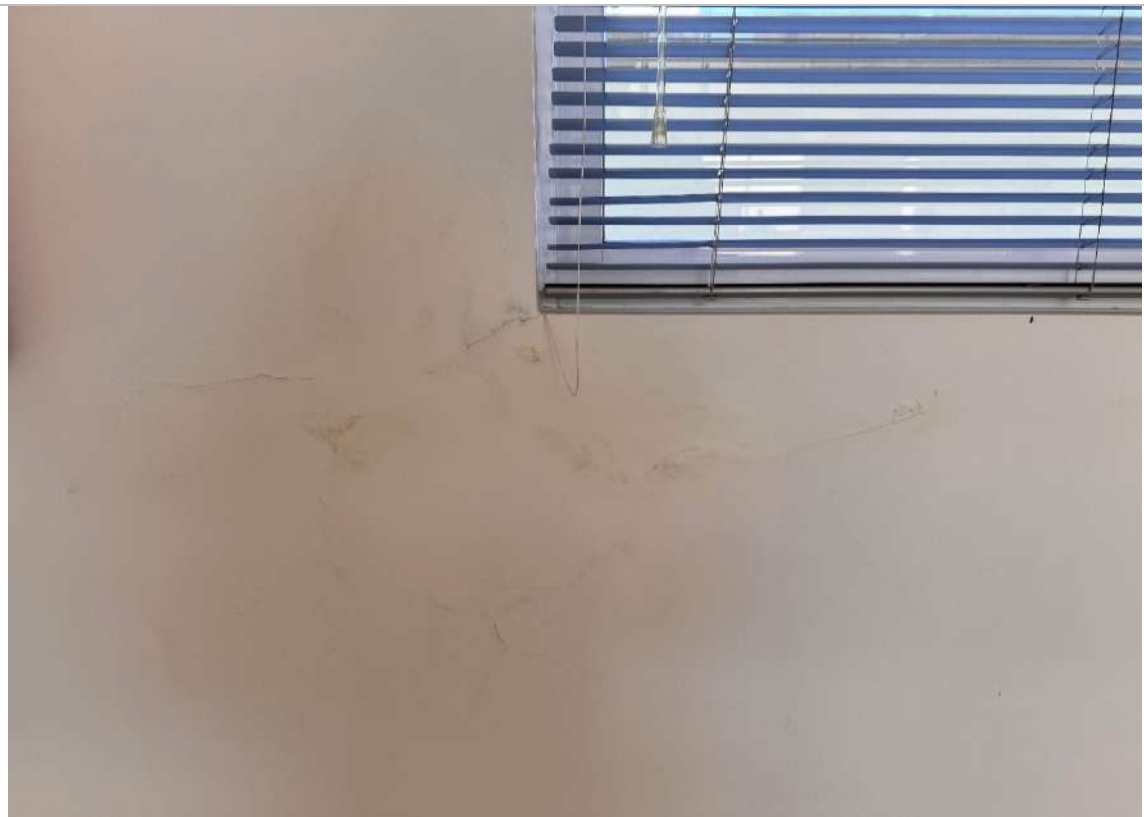
Manchas de umidade e deterioração da pintura | Corredor – 1º Pavimento

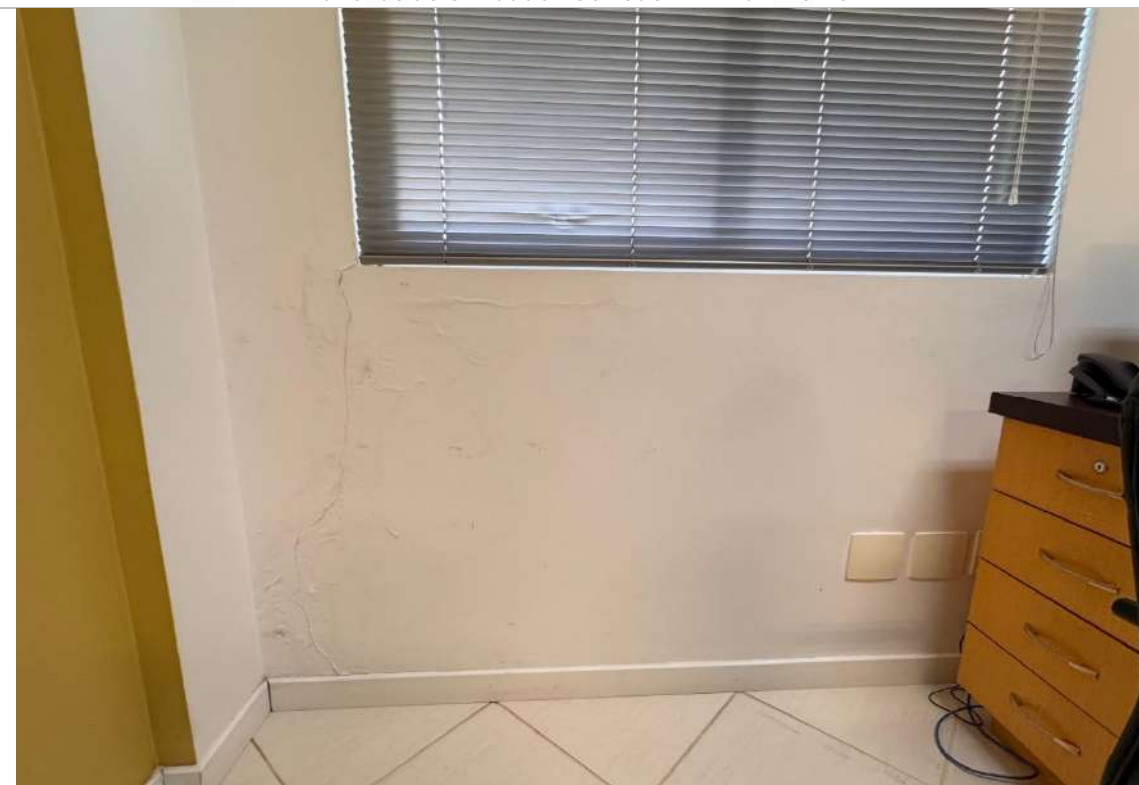
Manchas de umidade e deterioração da pintura | Departamento de comunicações – 1º Pavimento

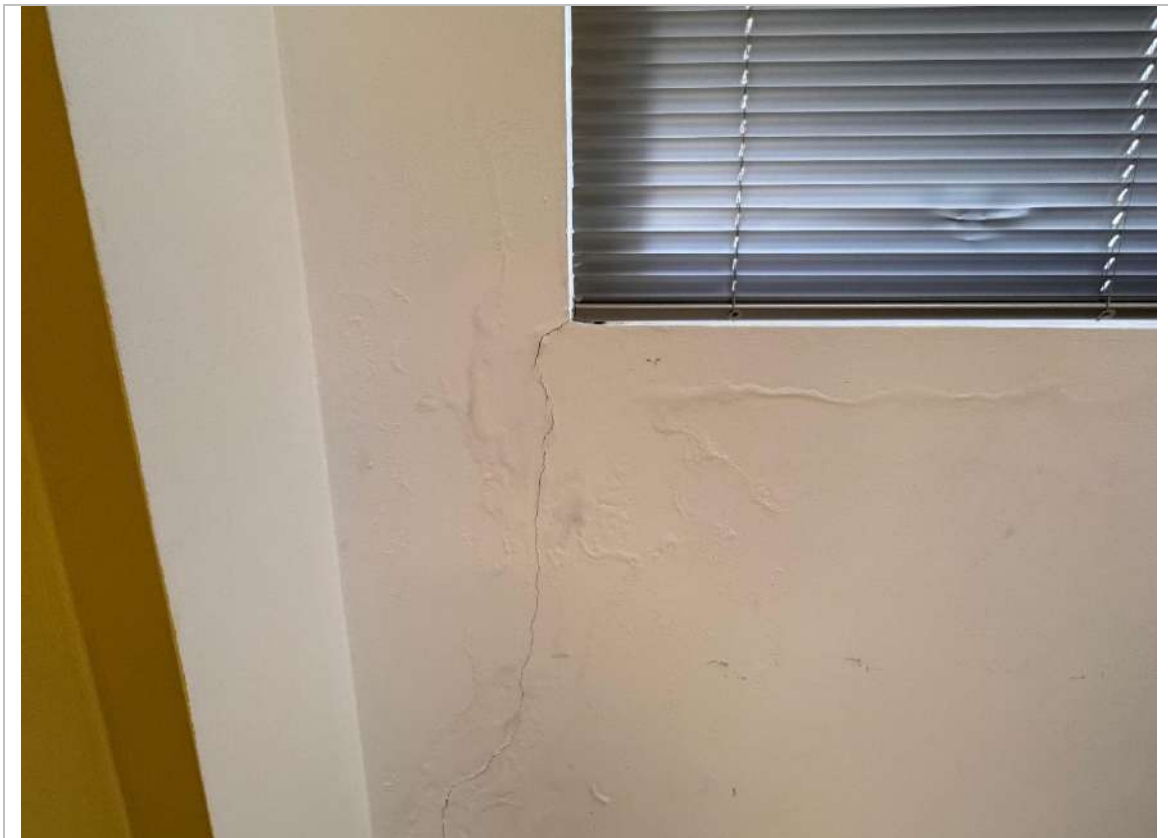
Manchas de umidade e deterioração da pintura | Departamento de comunicações – 1º Pavimento

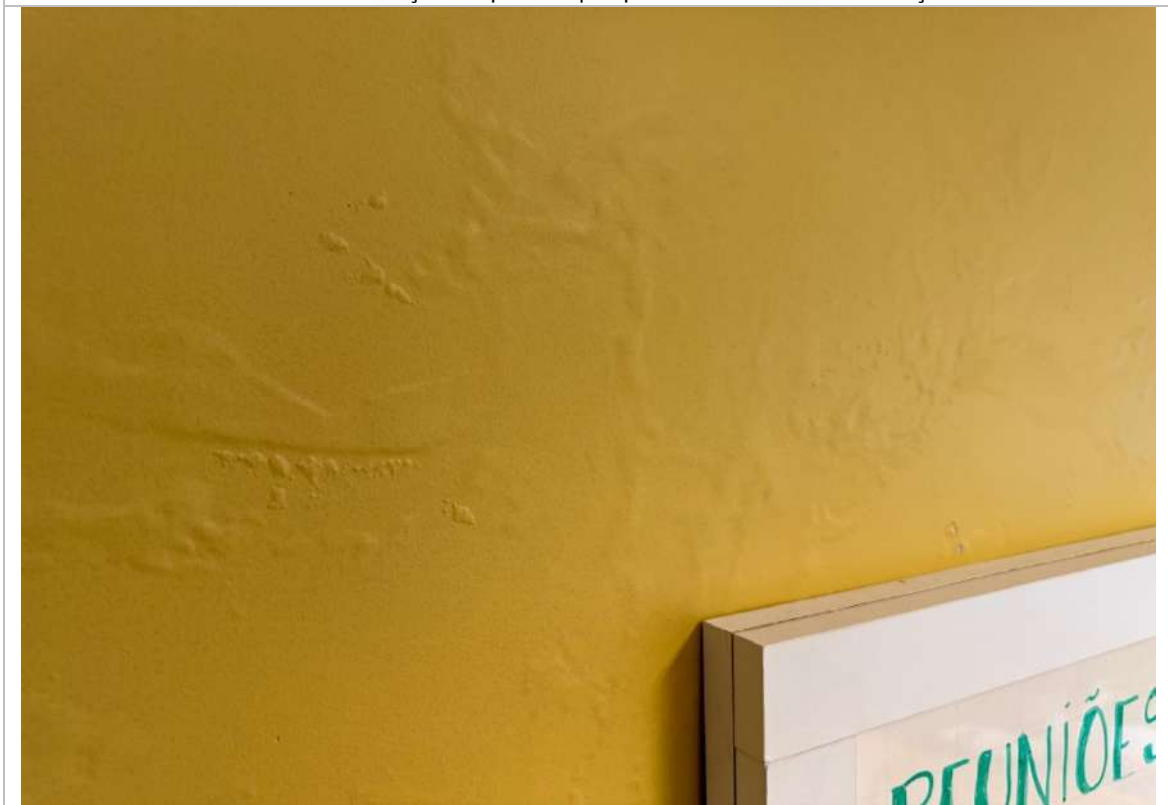
Bolhas na pintura devido umidade | Departamento de comunicações – 1º Pavimento

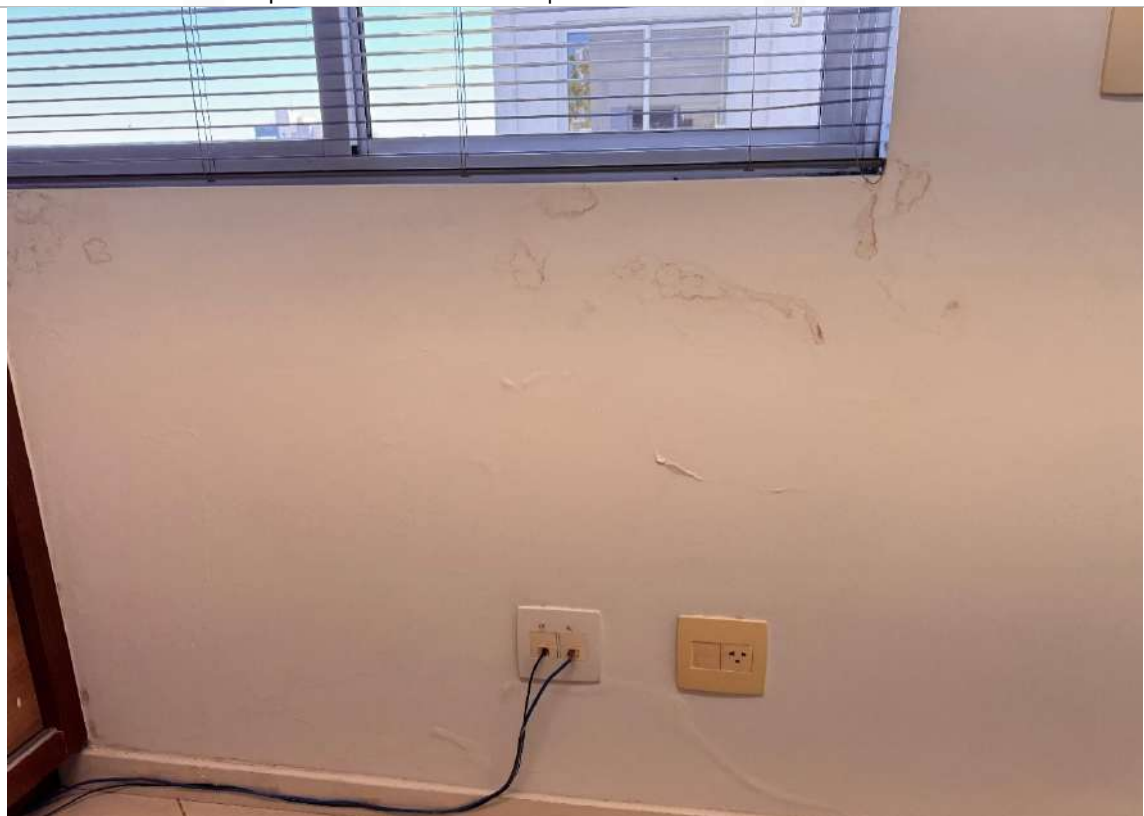
Manchas de umidade e infiltração | Gabinete vereador 206 - 2º Pavimento

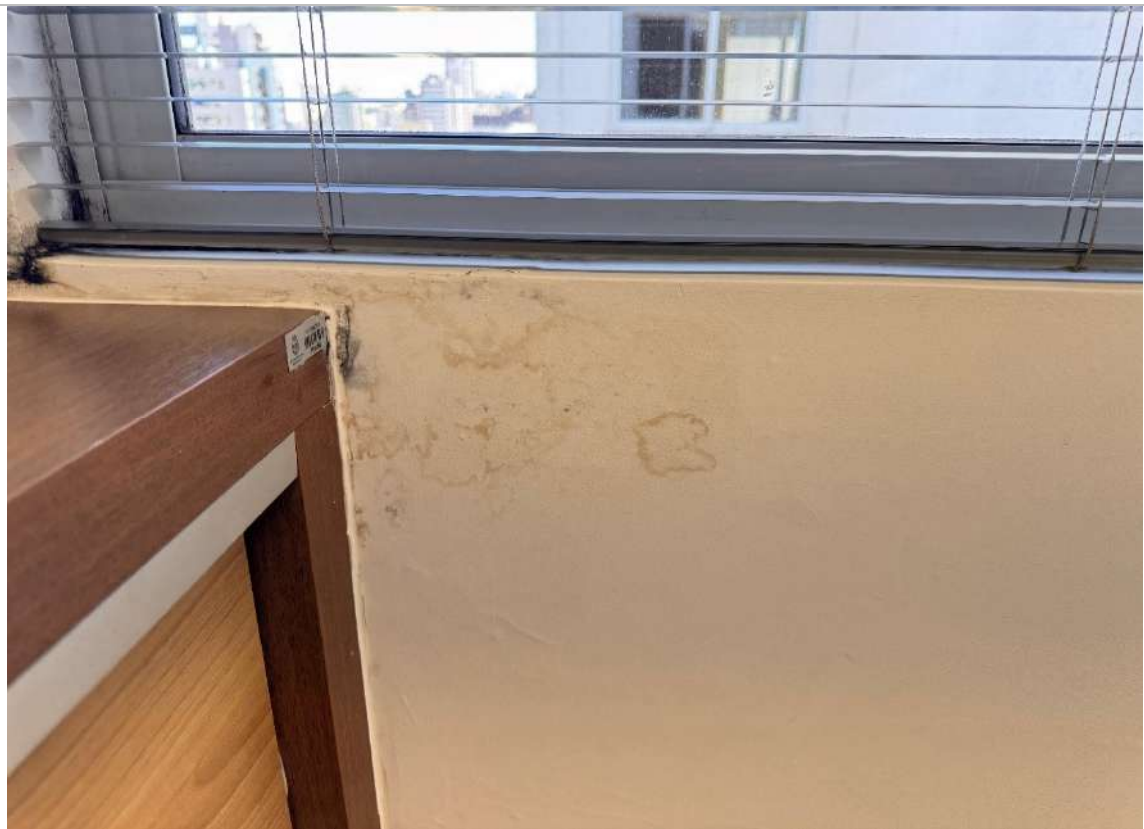
Manchas de umidade e infiltração | Gabinete vereador 206 - 2º Pavimento

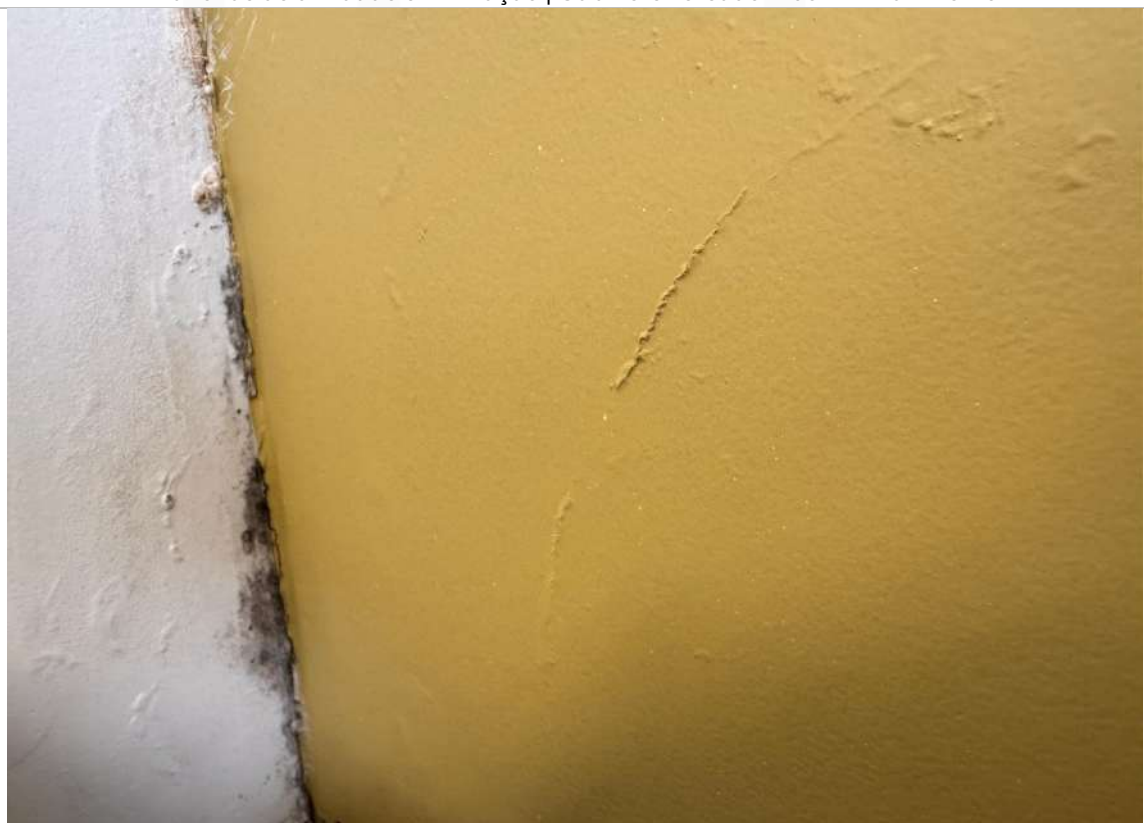
Bolor e Manchas de umidade e infiltração | Gabinete vereador 206 - 2º Pavimento

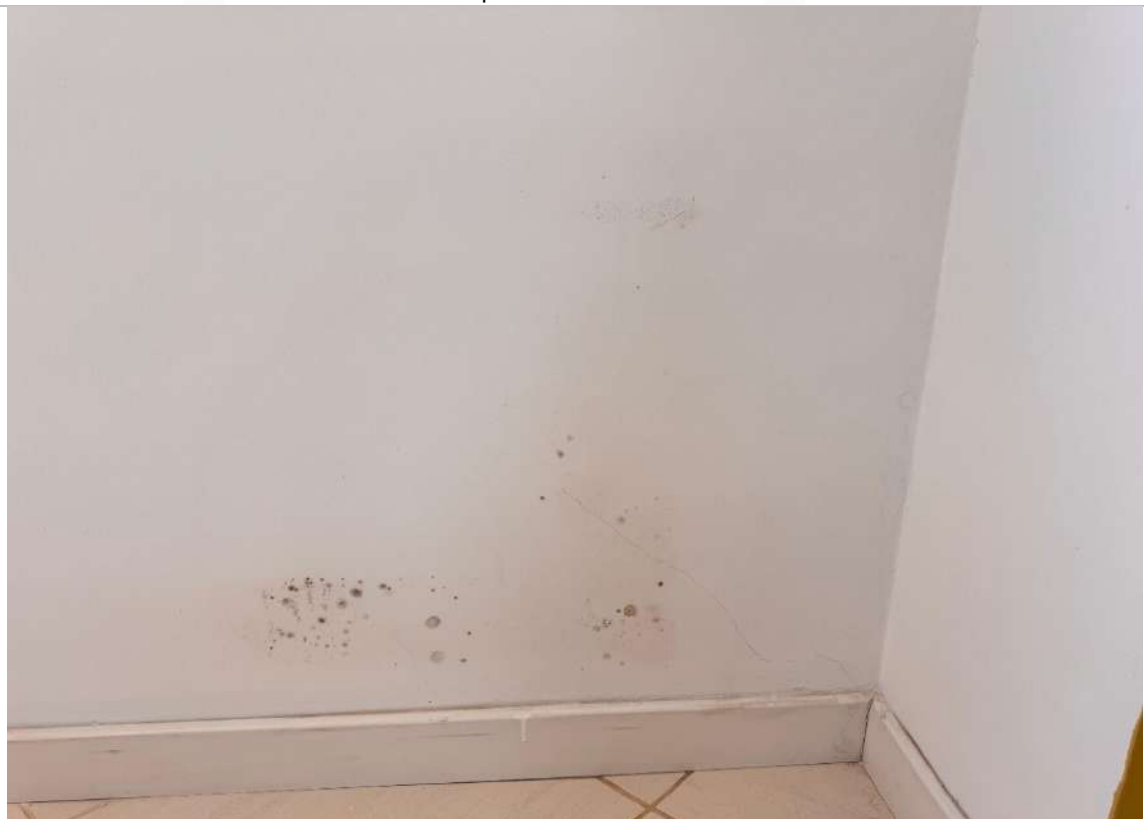
Manchas de umidade e deterioração da pintura | Procuradoria Especial da Defesa – 2º Pavimento

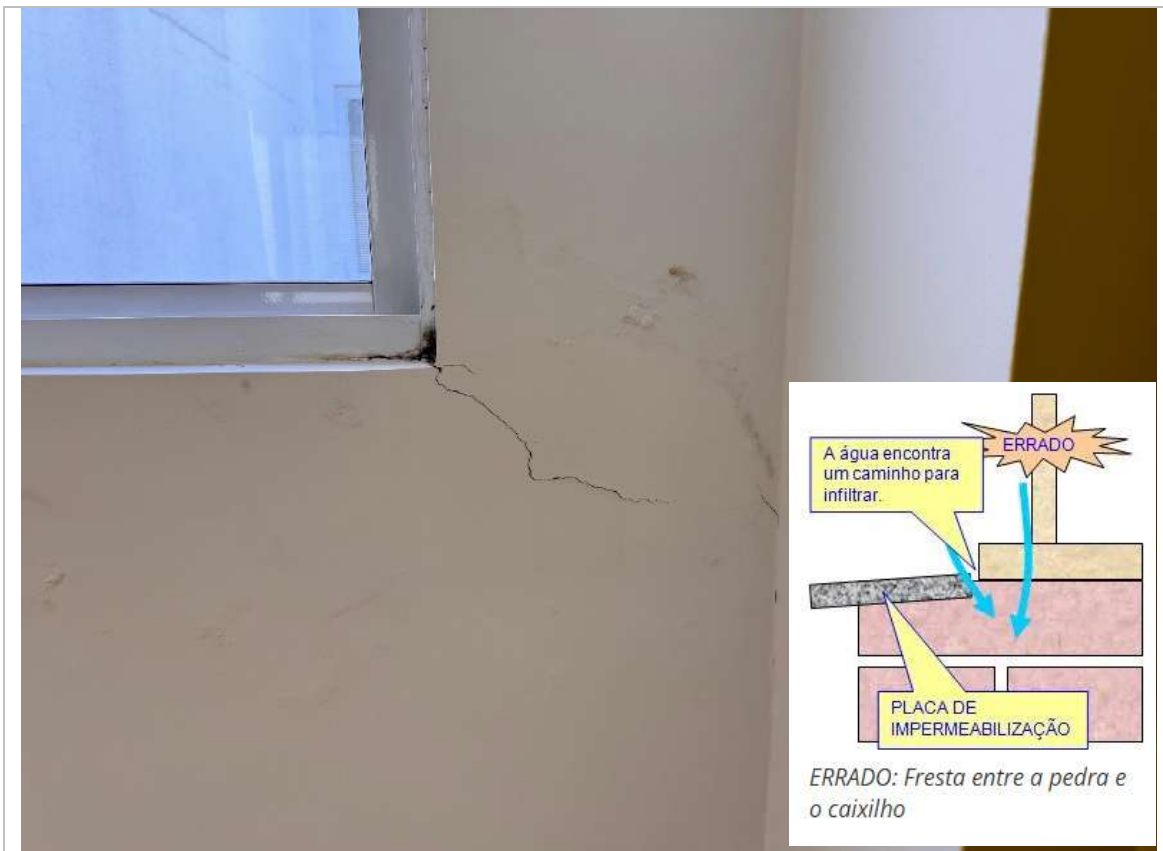
Peitoril suscetível a infiltração: placa impermeável não foi instalada de maneira correta

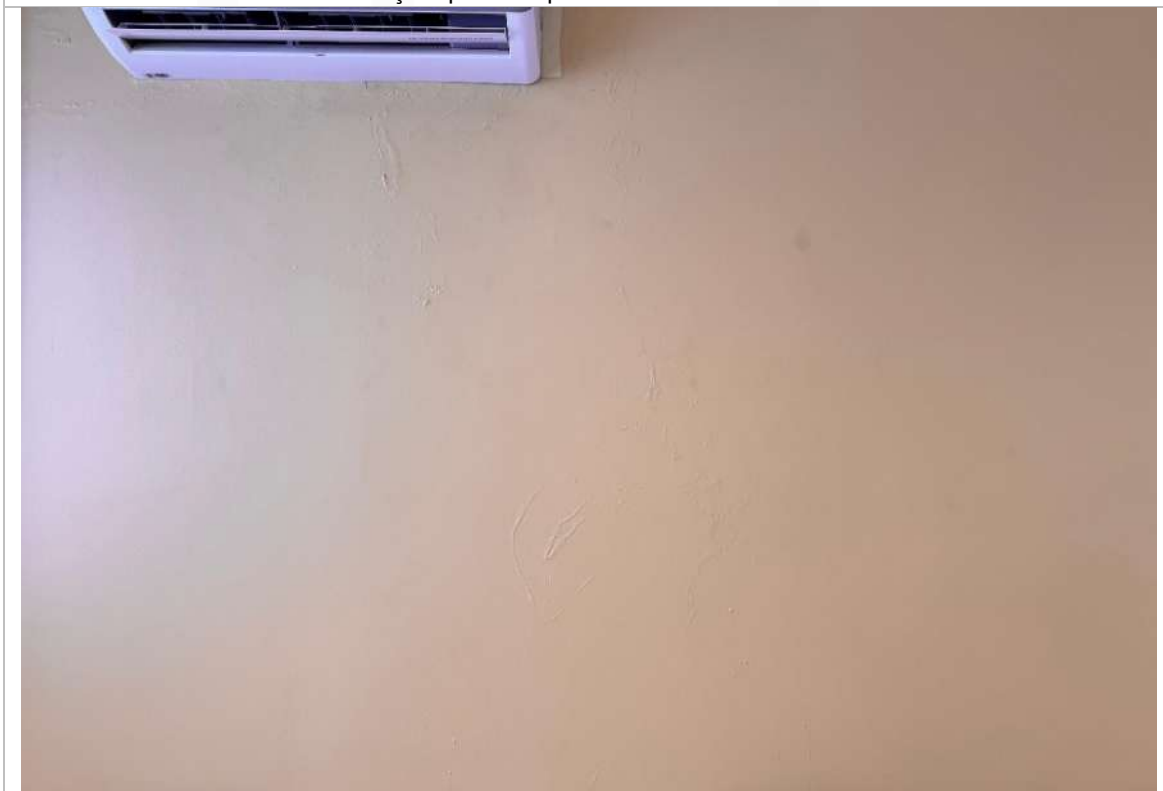
Bolhas na pintura devido umidade | Procuradoria Especial da Defesa – 2º Pavimento

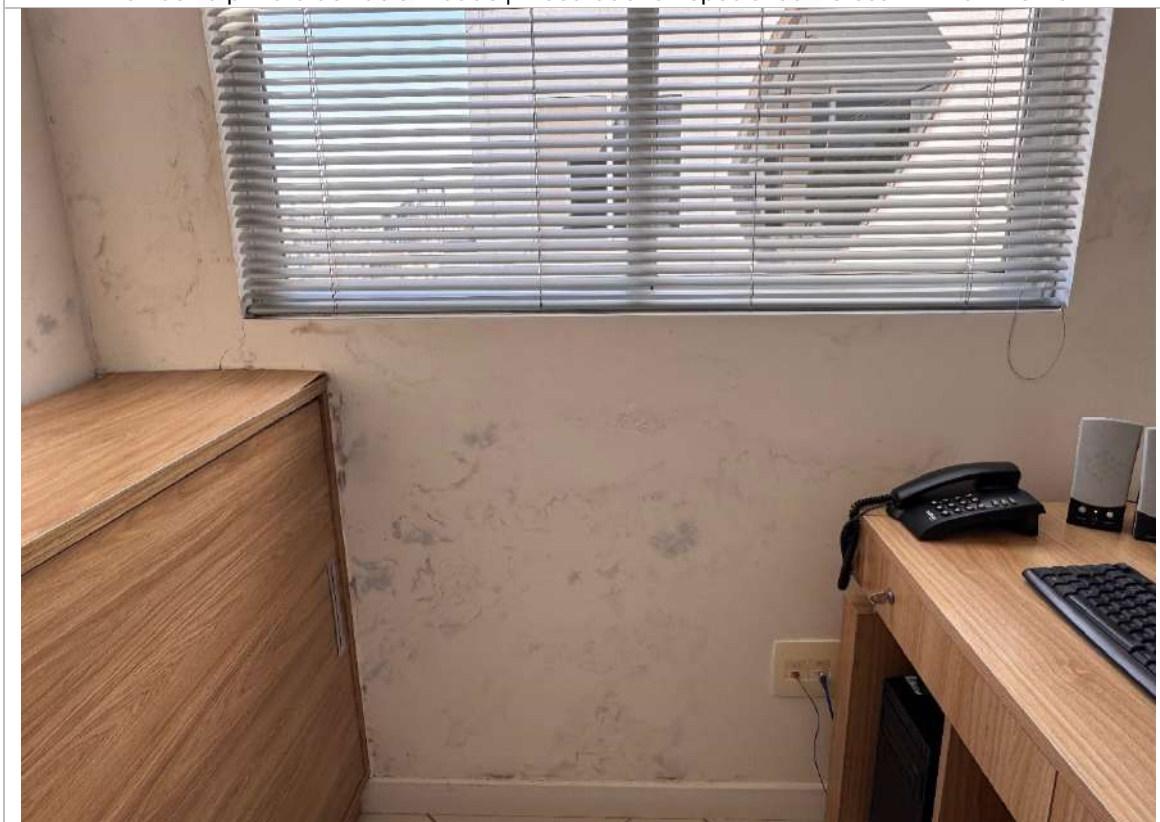
Manchas de umidade e deterioração da pintura | Gabinete Vereador 305 – 3º Pavimento

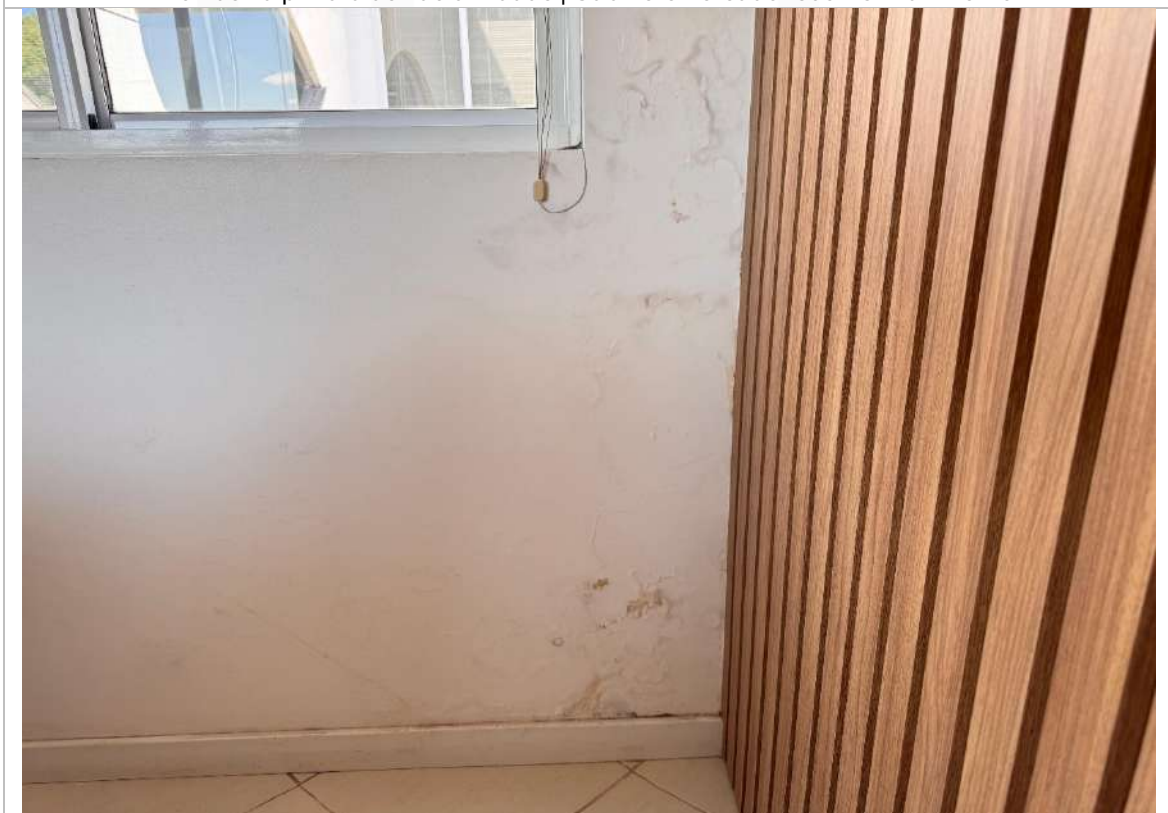
Manchas de umidade e deterioração da pintura | Sala de reuniao – 3º Pavimento

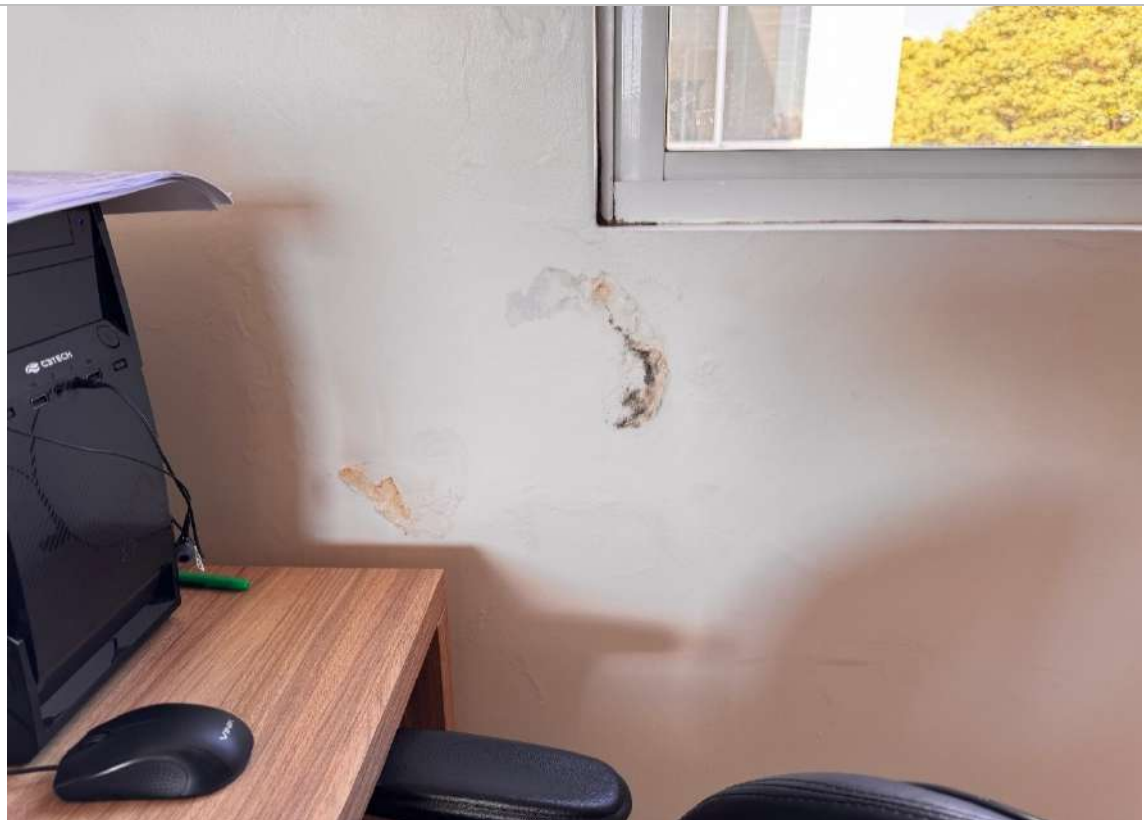
Manchas de umidade e deterioração da pintura | Sala de reunião – 3º Pavimento

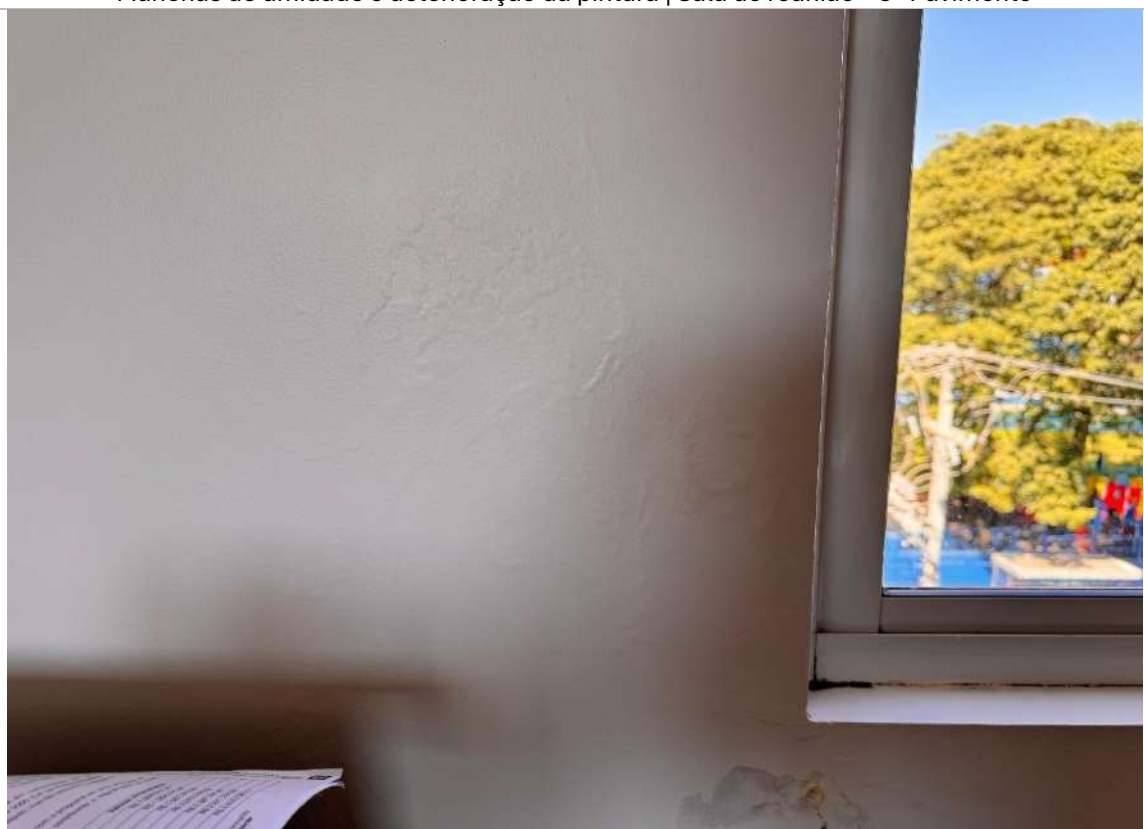
Manchas de umidade e deterioração da pintura | Sala de reunião – 3º Pavimento
