LAUDO TÉCNICO DE VISTORIA PREDIAL

Análise de Patologias e Condições da Edificação

Relatório técnico de inspeção
referente a avaliação da
Edificação localizada à R.
Araribóia, 491 - Centro, Pato
Branco - PR, 85501-262.

Pato Branco/PR, março de 2025

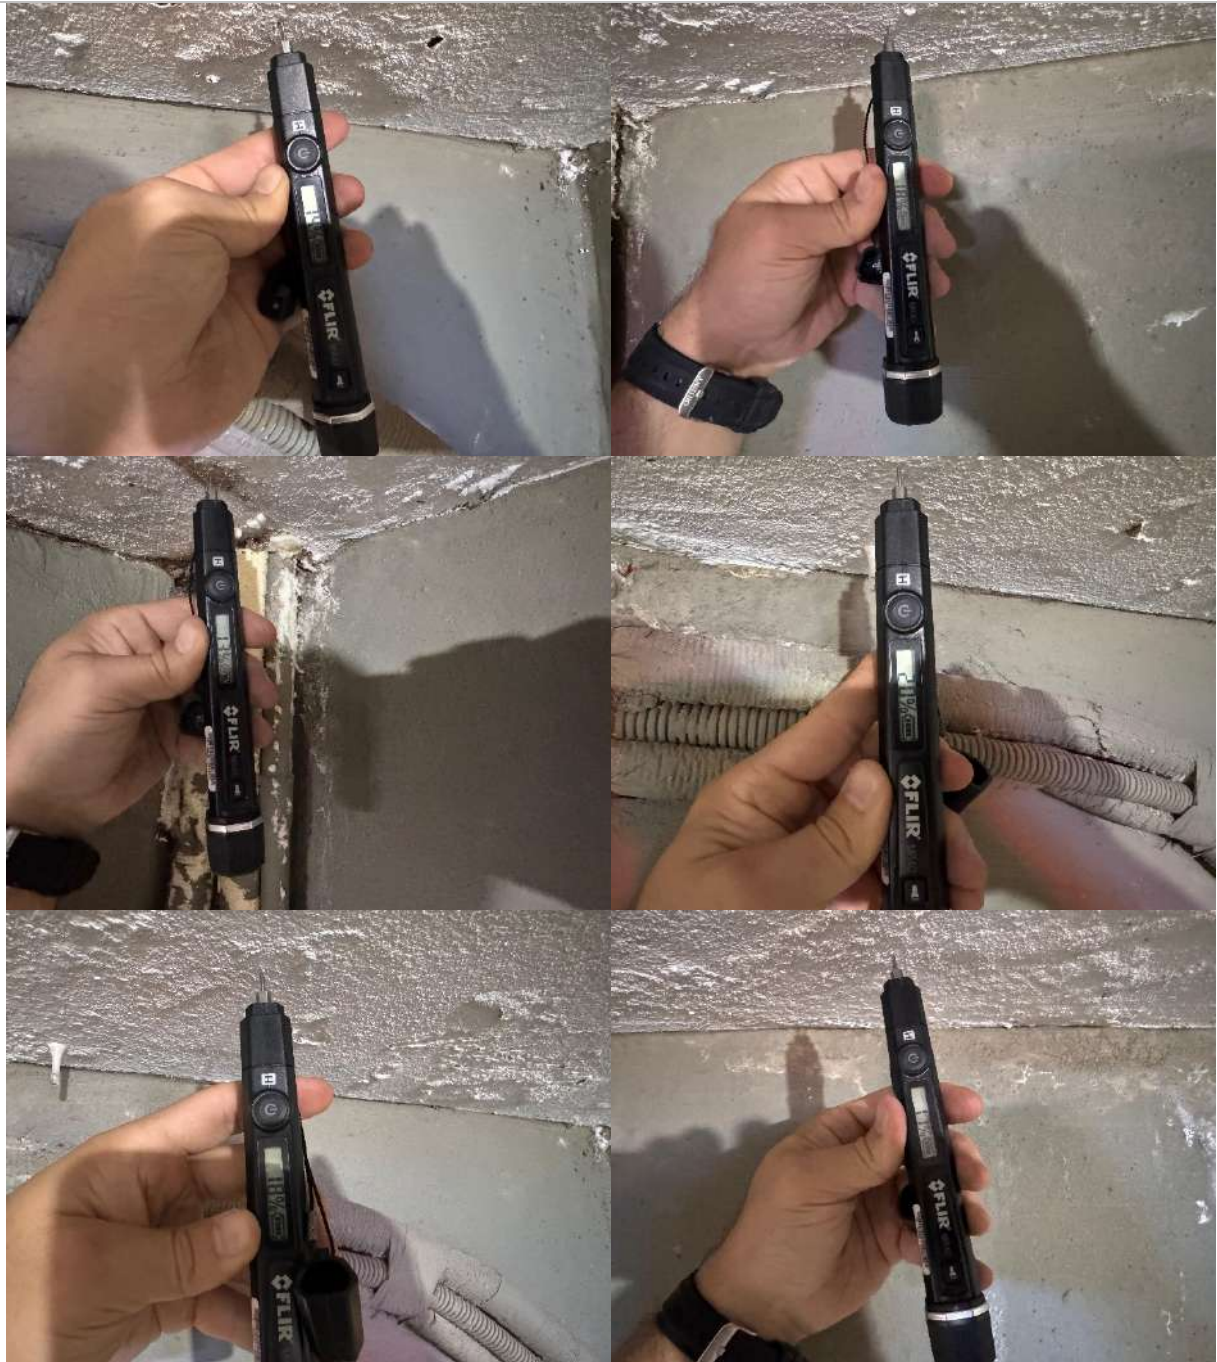
Aferição da faixa de medição absoluta | Estacionamento - subsolo

Os valores de umidade convertidos para alvenaria (1% a 22%) indicam um **nível elevado de umidade**, especialmente quando há manifestação patológica associada, como fissuras e

Sem um sistema de drenagem e impermeabilização adequado, a tendência é que o processo de deterioração se agrave com o tempo, especialmente devido ao clima chuvoso da região. Portanto, recomenda-se a adoção de medidas corretivas, como impermeabilização e reparo das fissuras, para evitar a progressão dos danos.

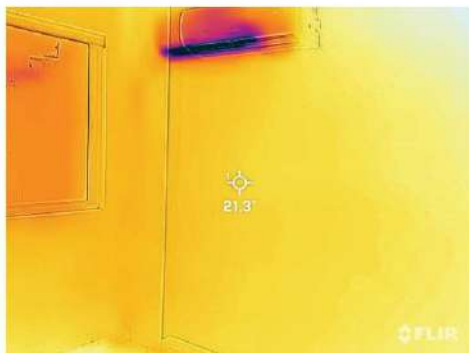
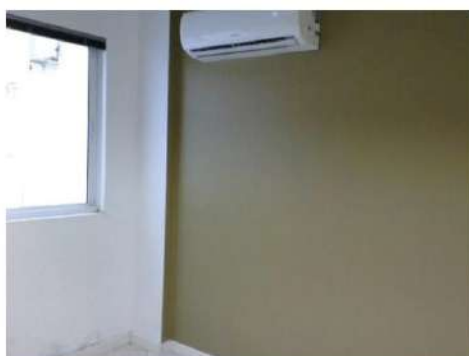
Sala vazia – gabinete térreo T03

Ponto 1 21,3 °C

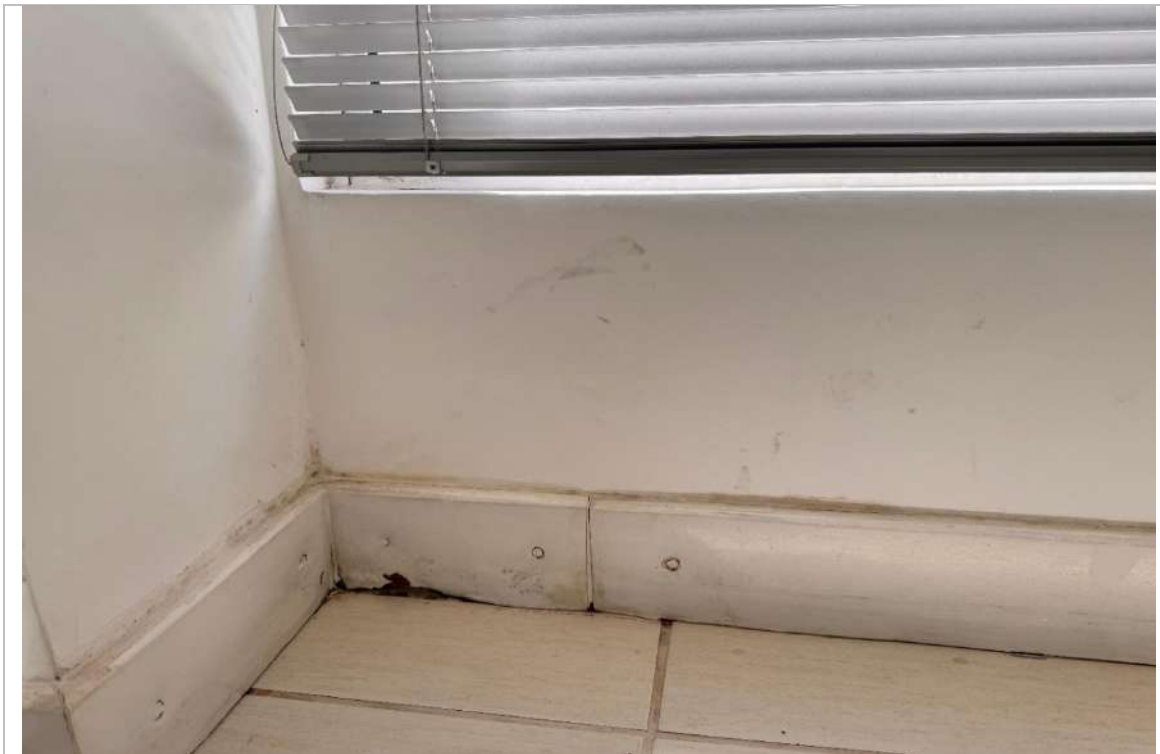
Umidade ascensional | Cozinha - subsolo

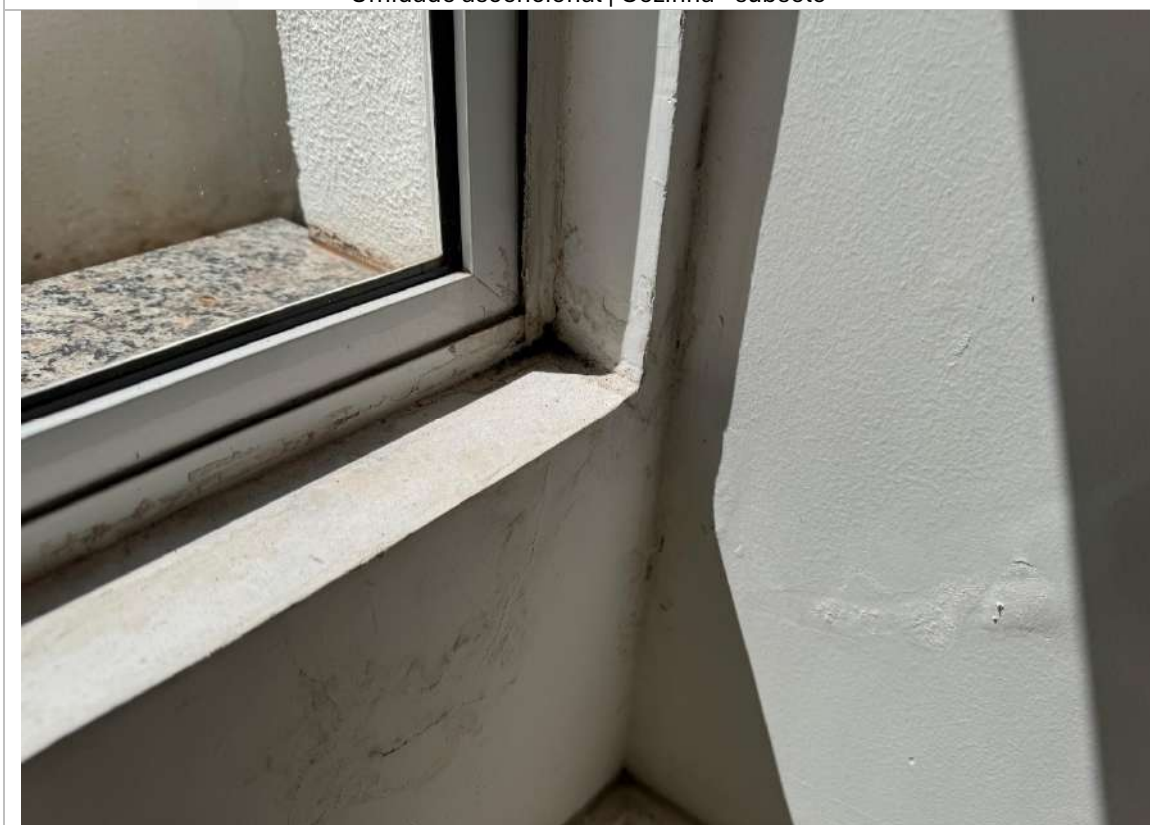
Peitoril executado de forma inadequada | Cozinha - subsolo

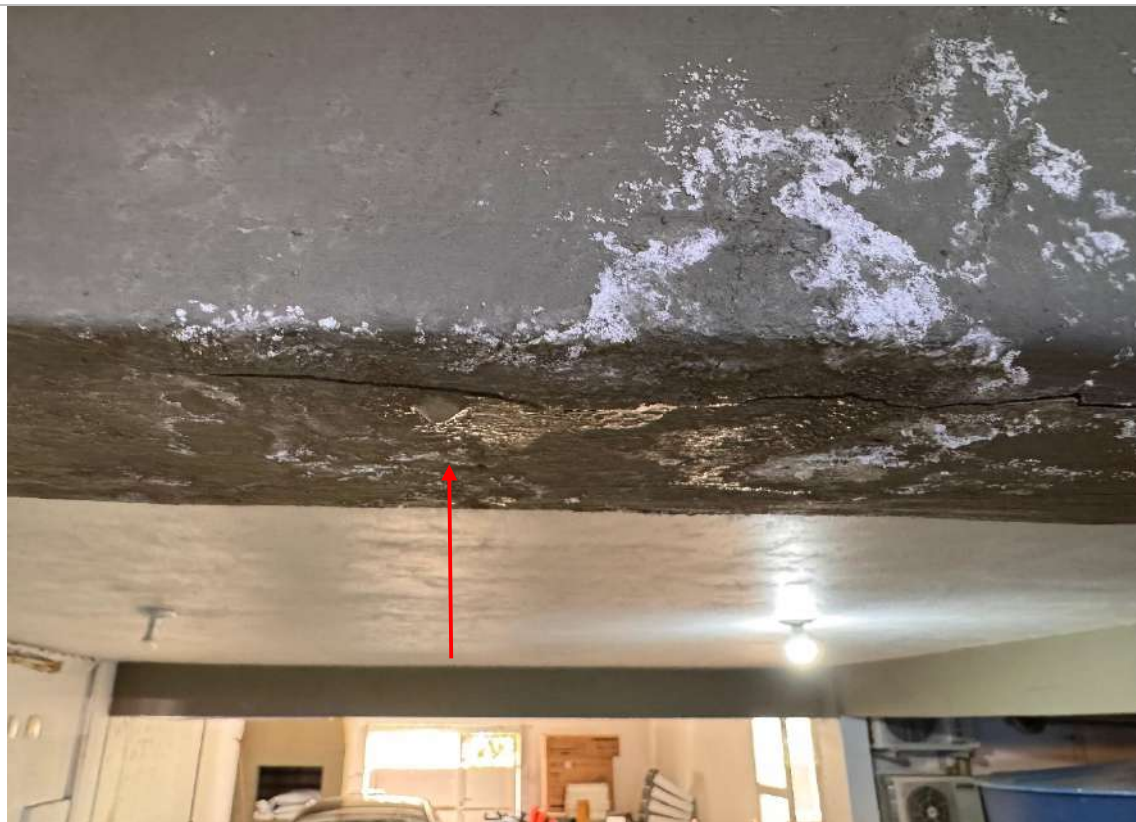
Goteira devido falha do sistema de drenagem de ar condicionado | Estacionamento - subsolo

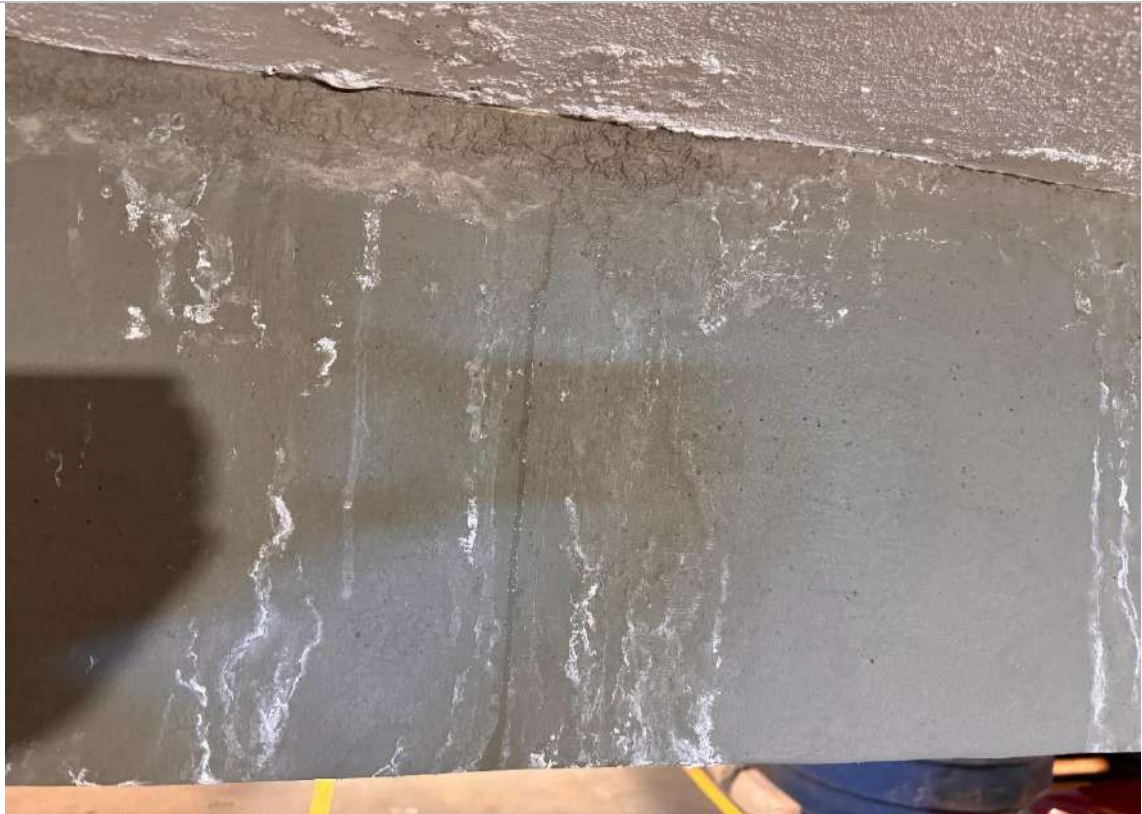
Eflorescências | Estacionamento - subsolo

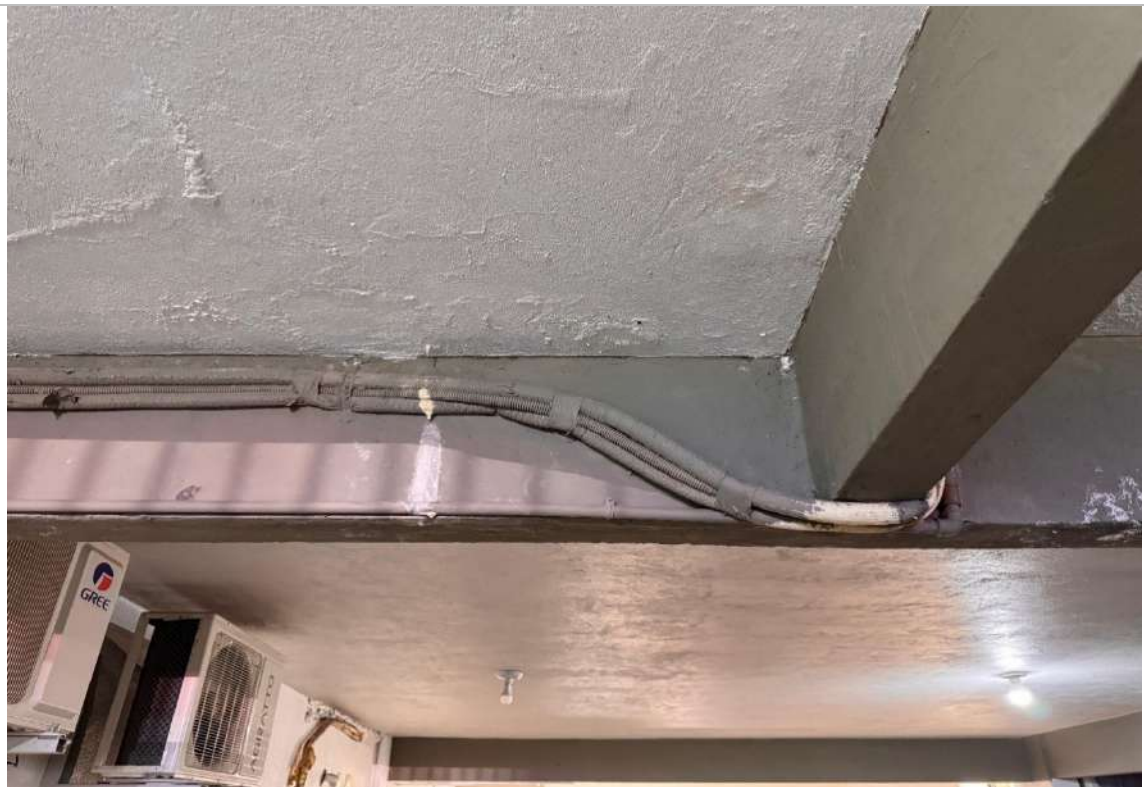
Tubulação de drenagem do sistema de ar condicionado | Estacionamento - subsolo

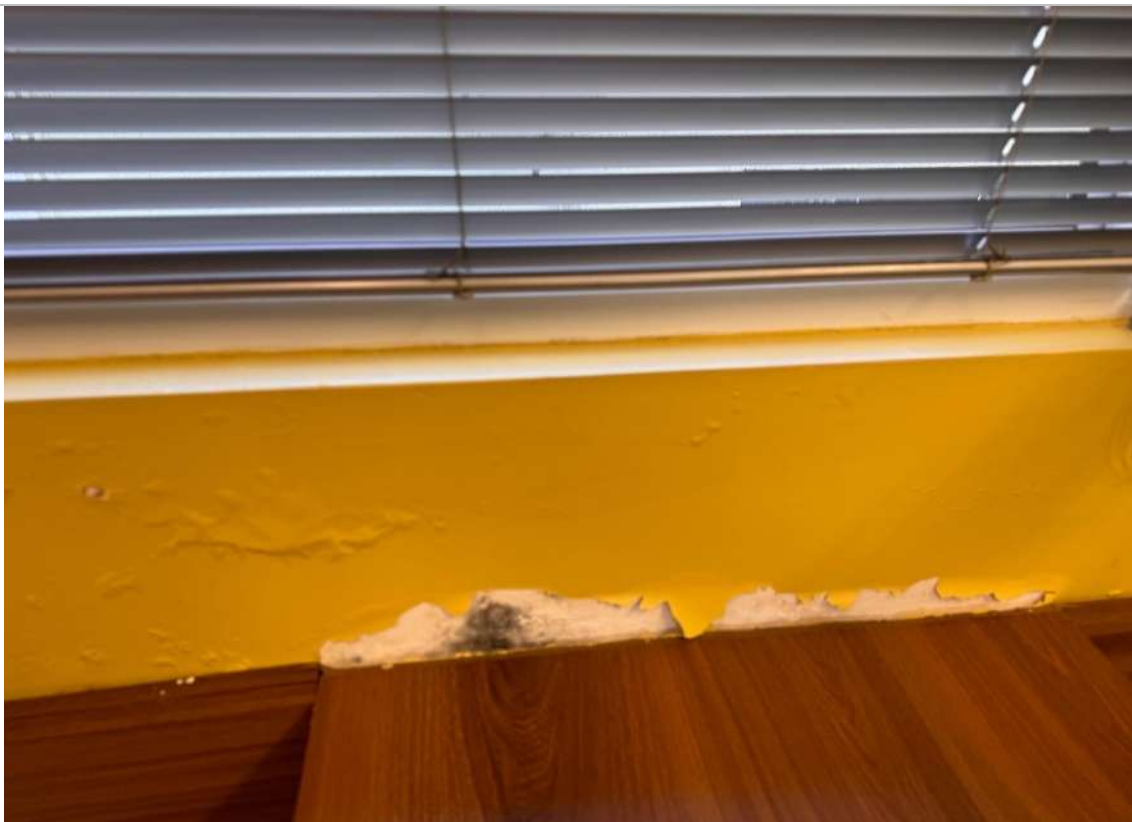
Descascamento da pintura por umidade | Departamento administrativo - térreo

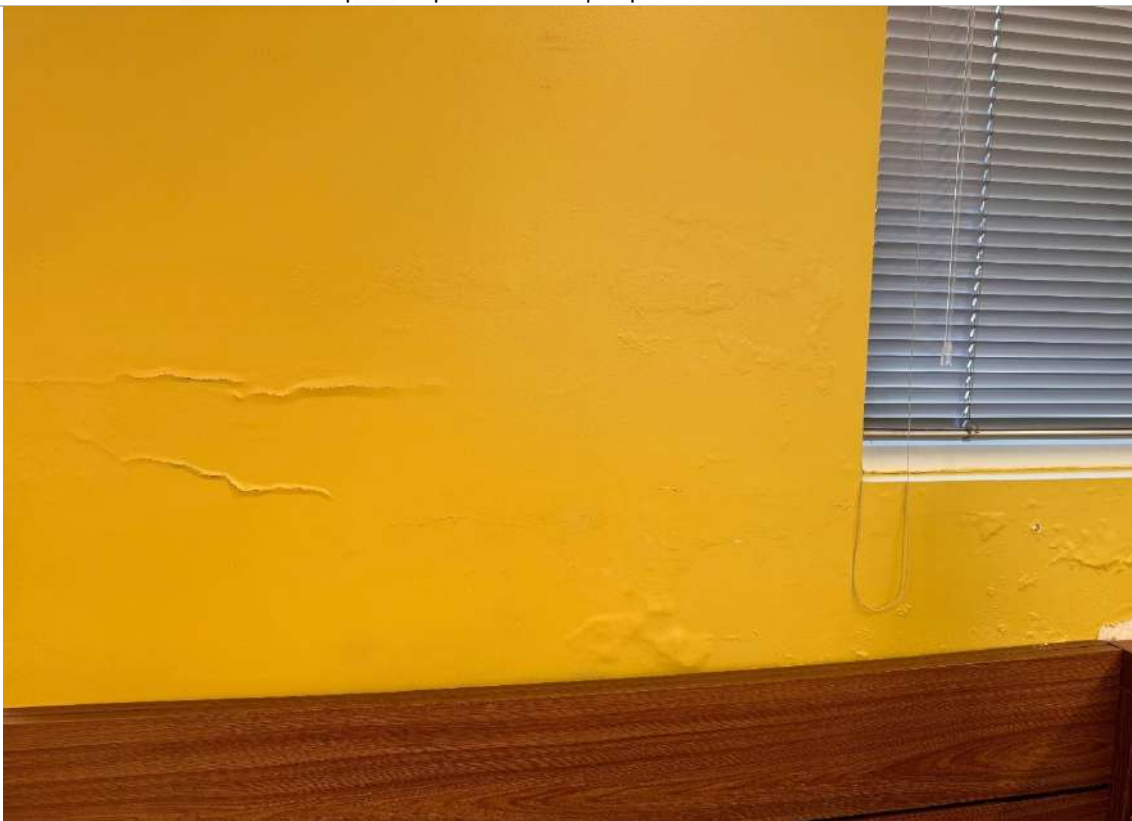
Bolhas na pintura devido umidade | Departamento administrativo - térreo

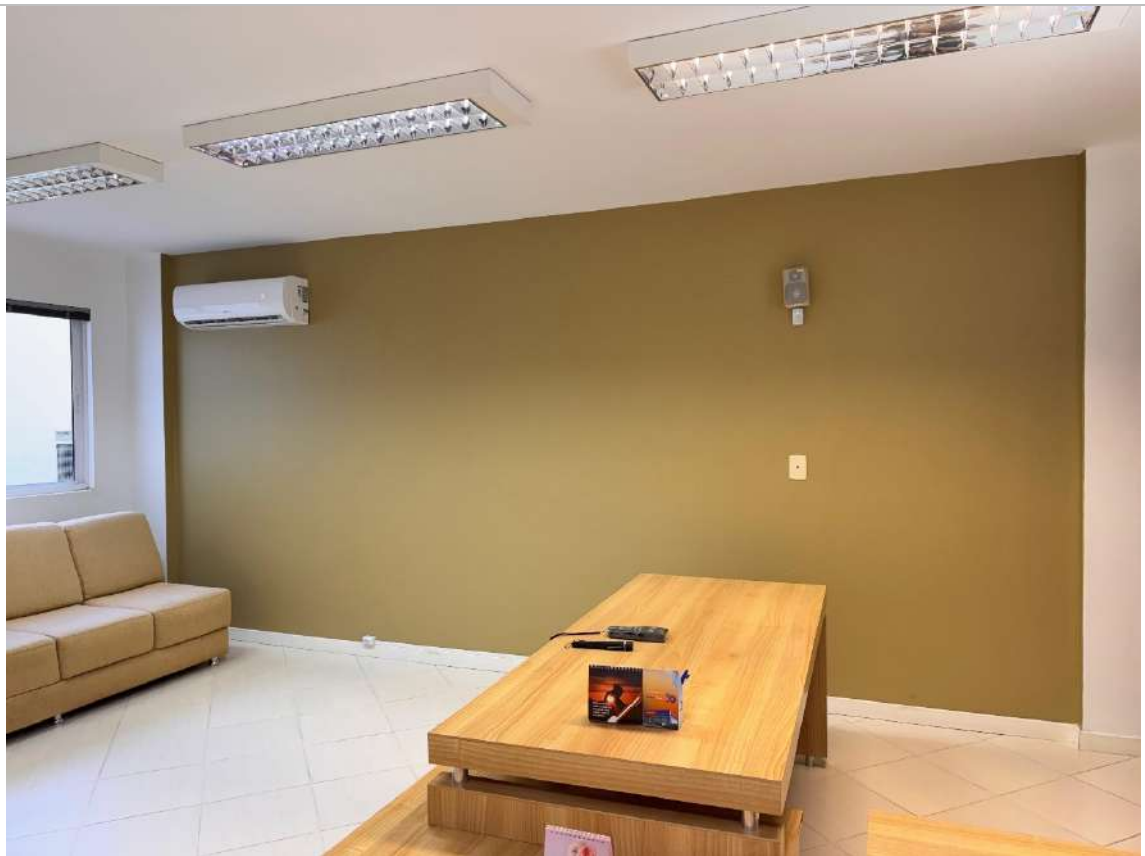
Estado de conservação | Gabinete vazio T03 - térreo

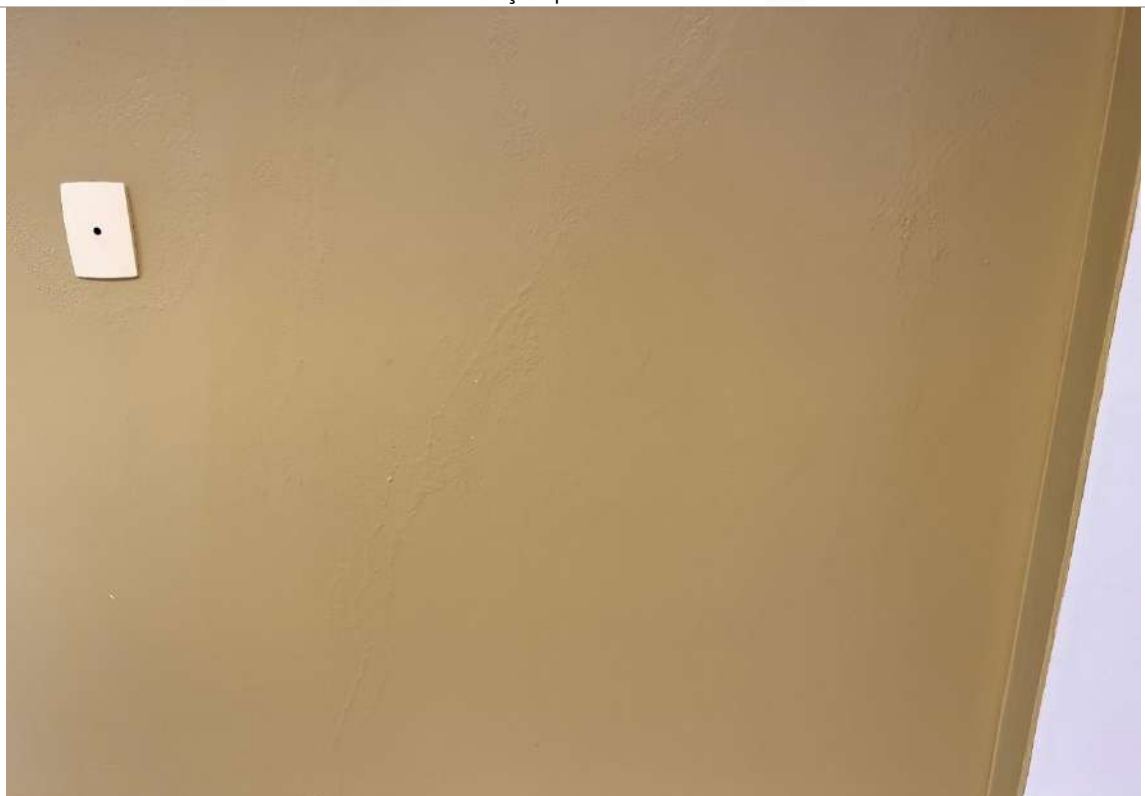
Bolhas na pintura devido umidade | Gabinete vazio T03 - térreo

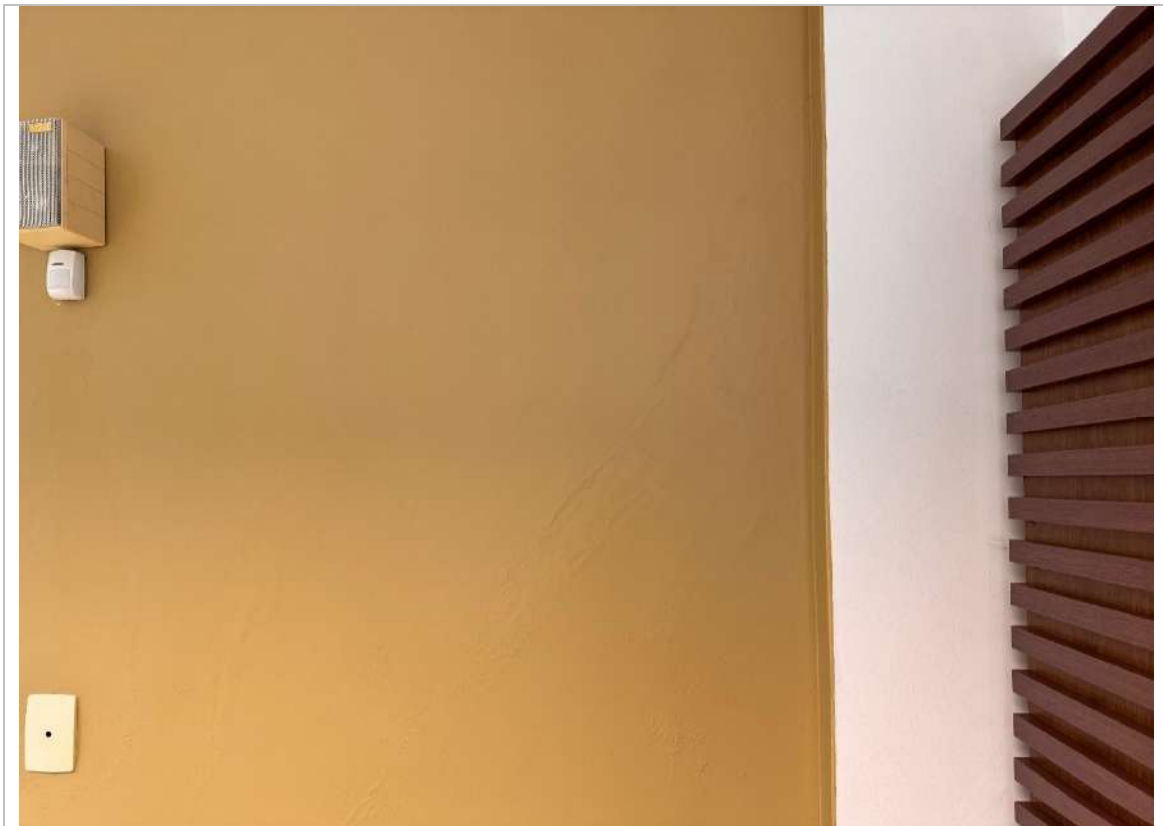
Bolhas na pintura devido umidade | Gabinete vazio T03 - térreo

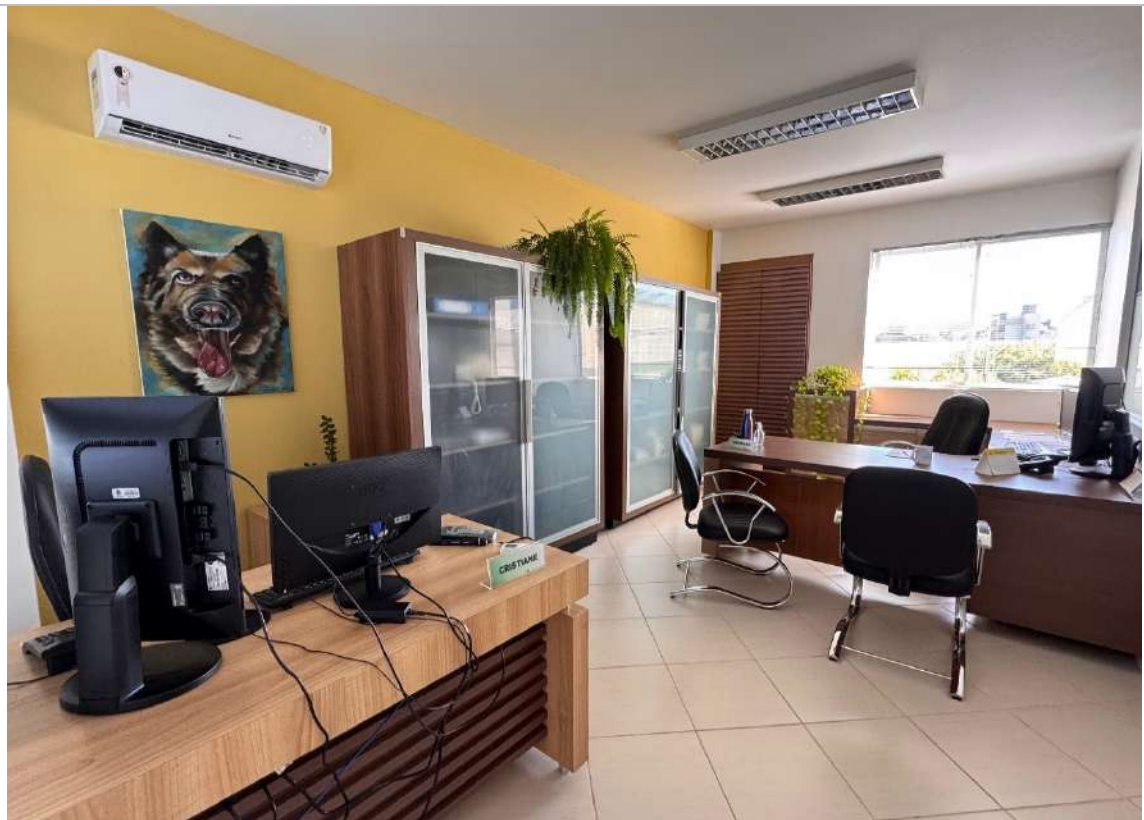
Estado de Conservação da sala | Contabilidade 1º Pavimento

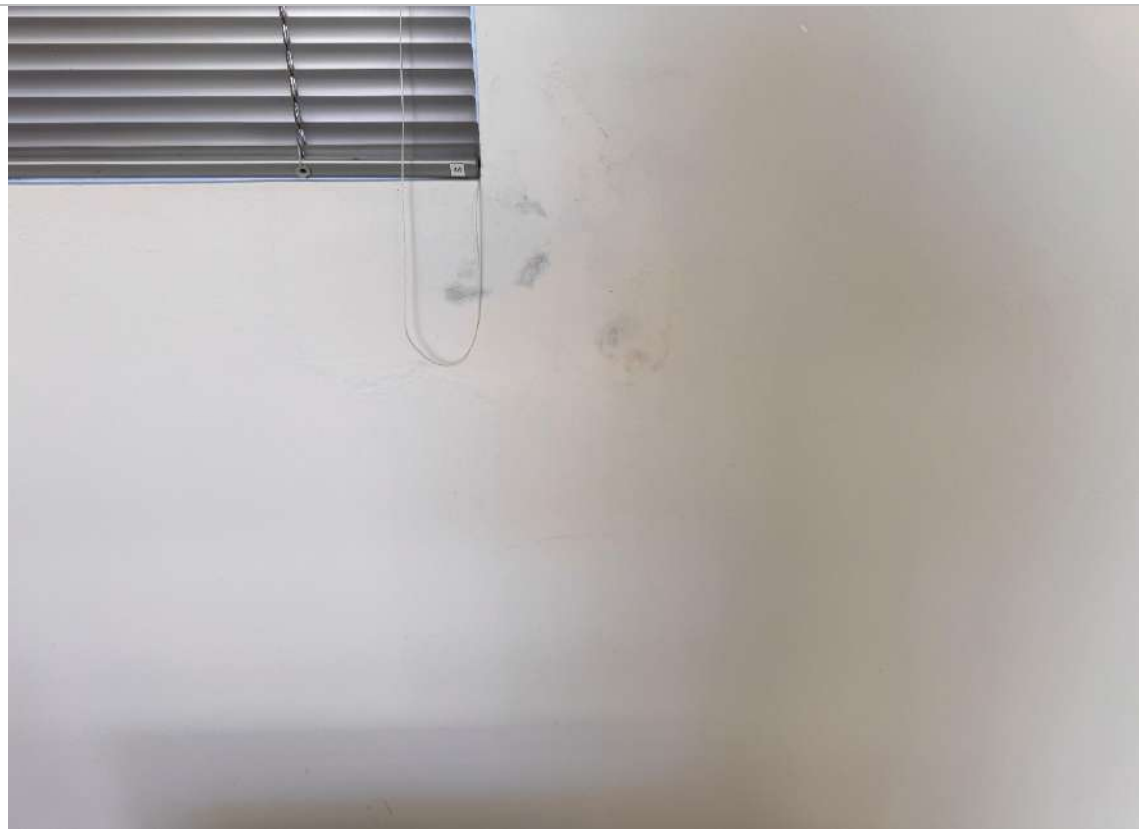
Manchas de Umidade ! Corredor – 1º Pavimento

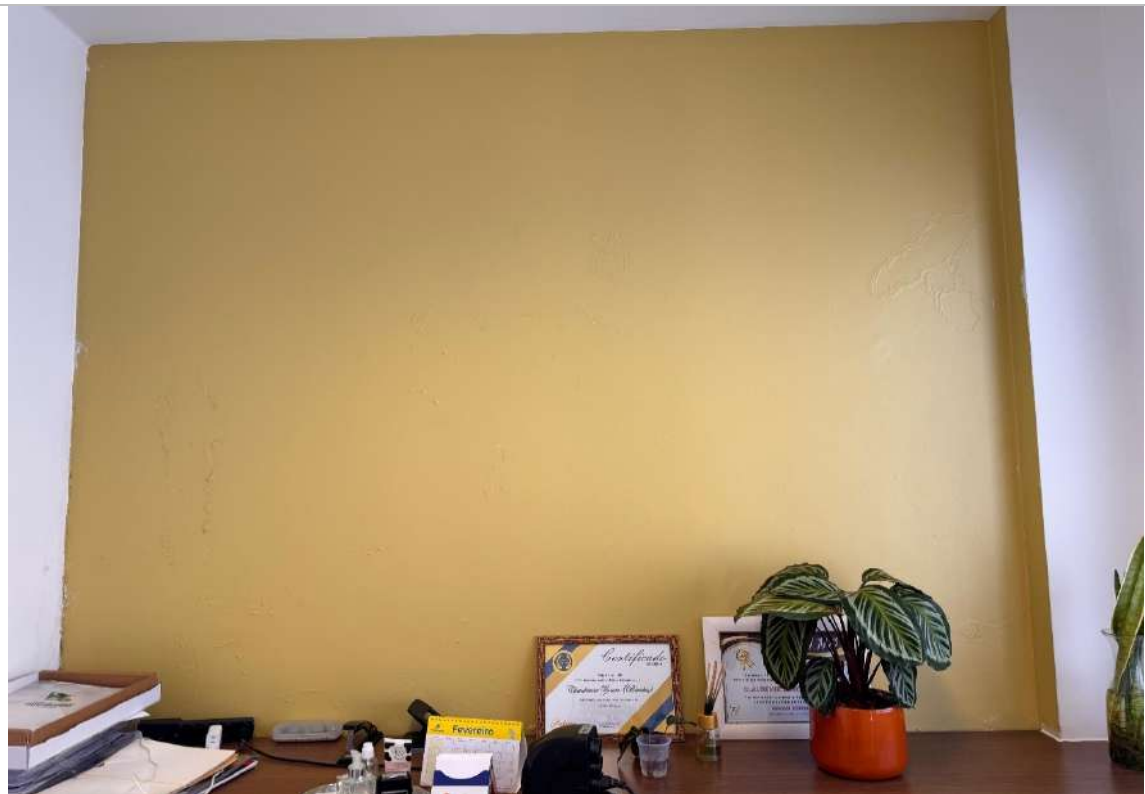
Estado de conservação da pintura | Gabinete vereador 206 - 2º Pavimento

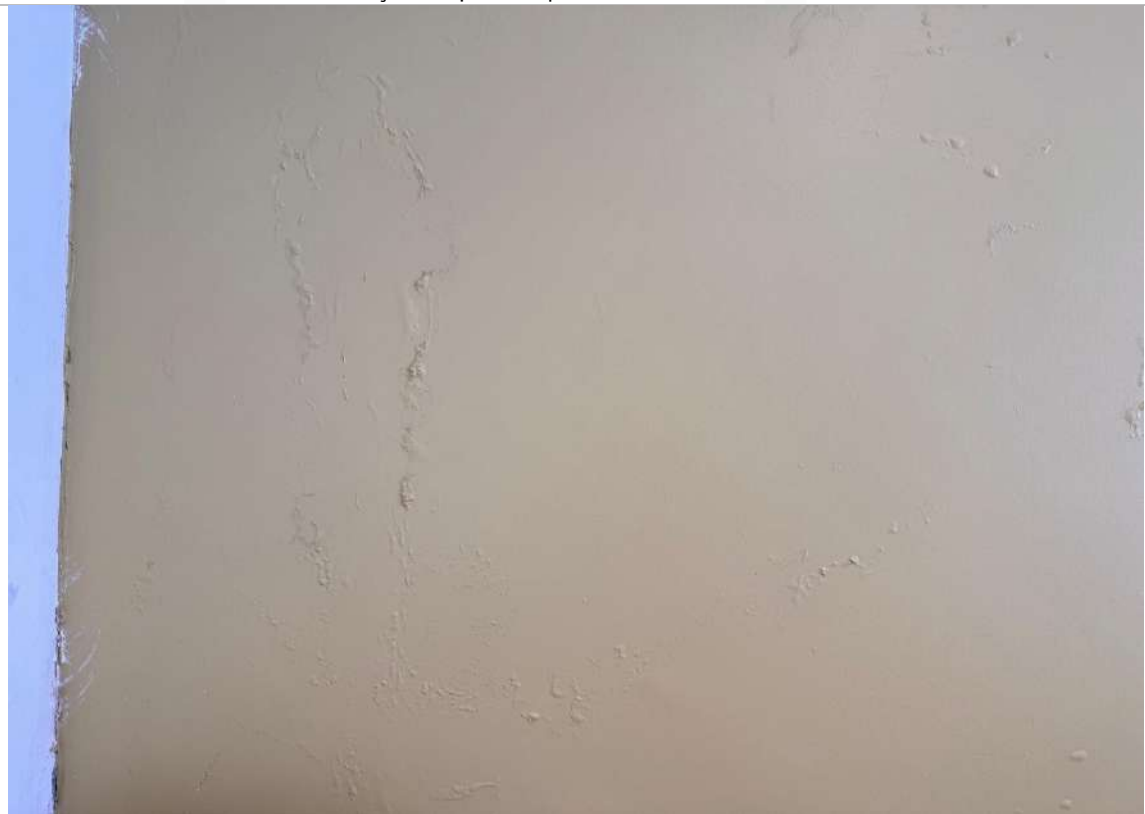
Bolhas na pintura devido umidade | Gabinete vereador 206 - 2º Pavimento

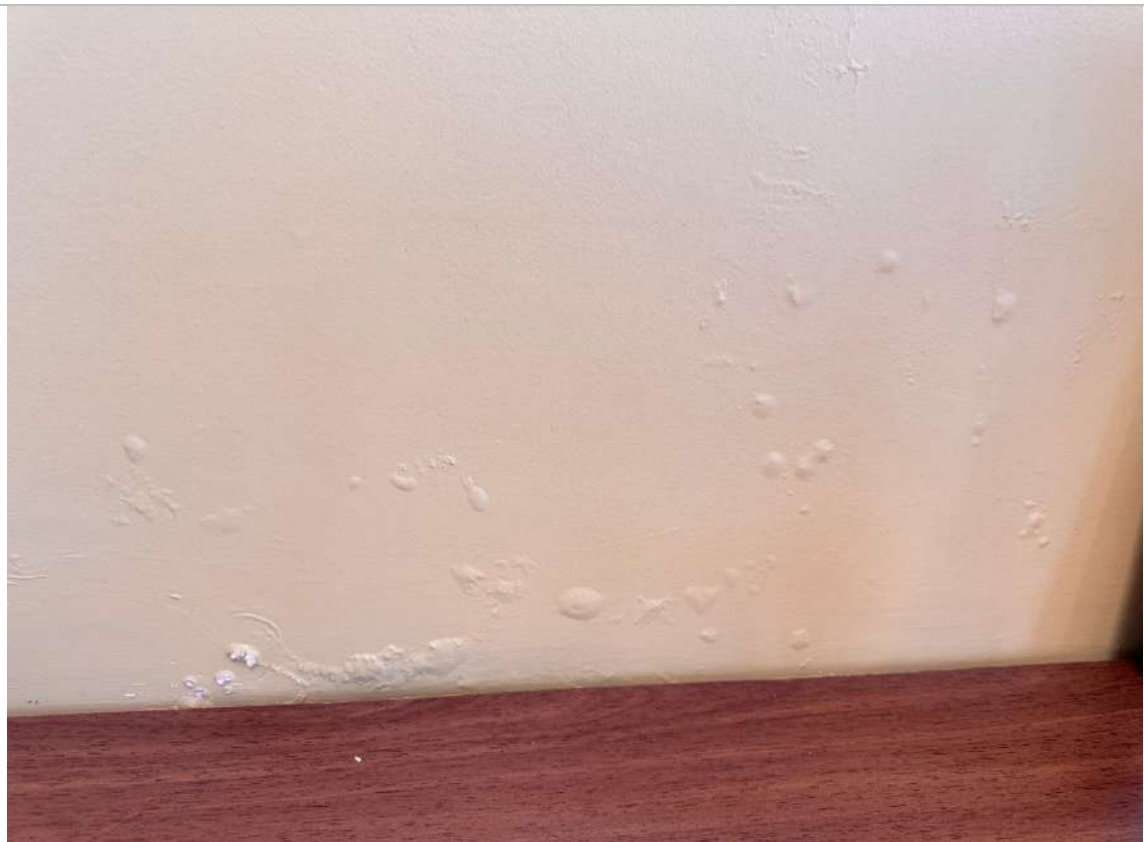
Bolhas na pintura devido umidade | Gabinete vereador 206 - 2º Pavimento

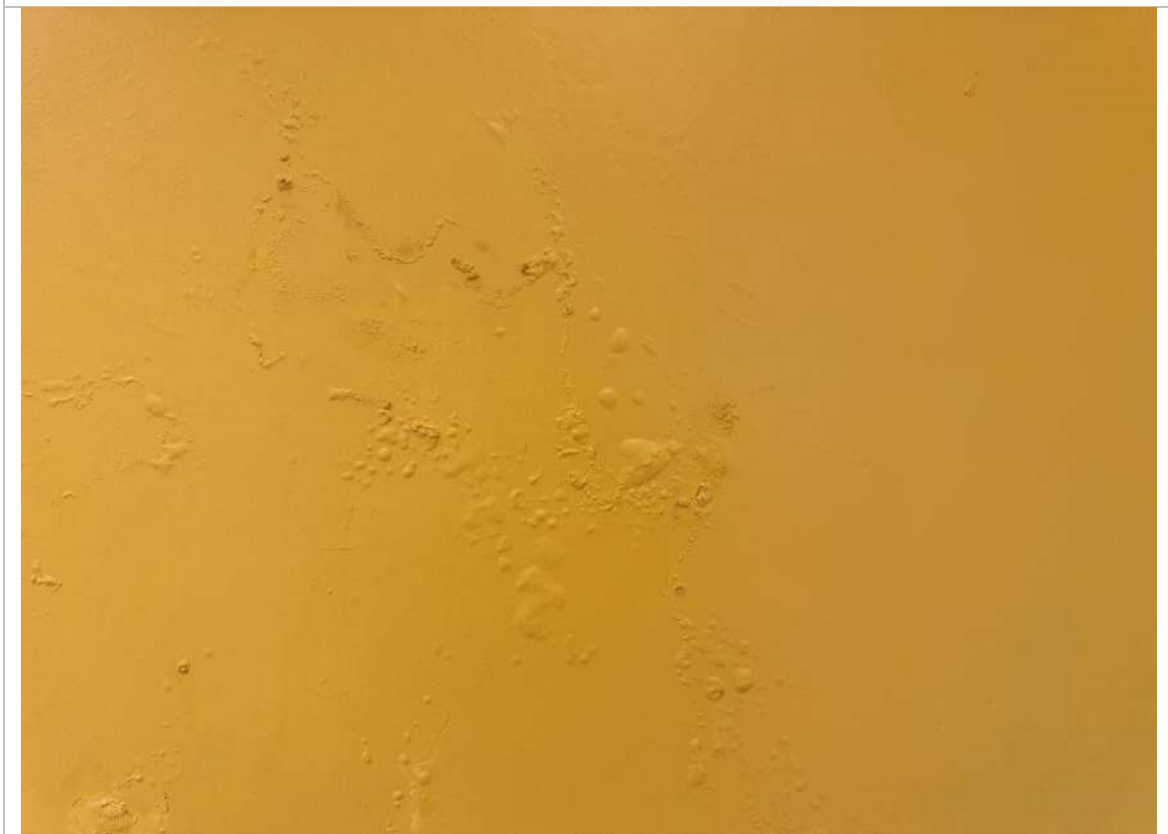
Bolhas na pintura devido umidade | Gabinete vereador 206 - 2º Pavimento

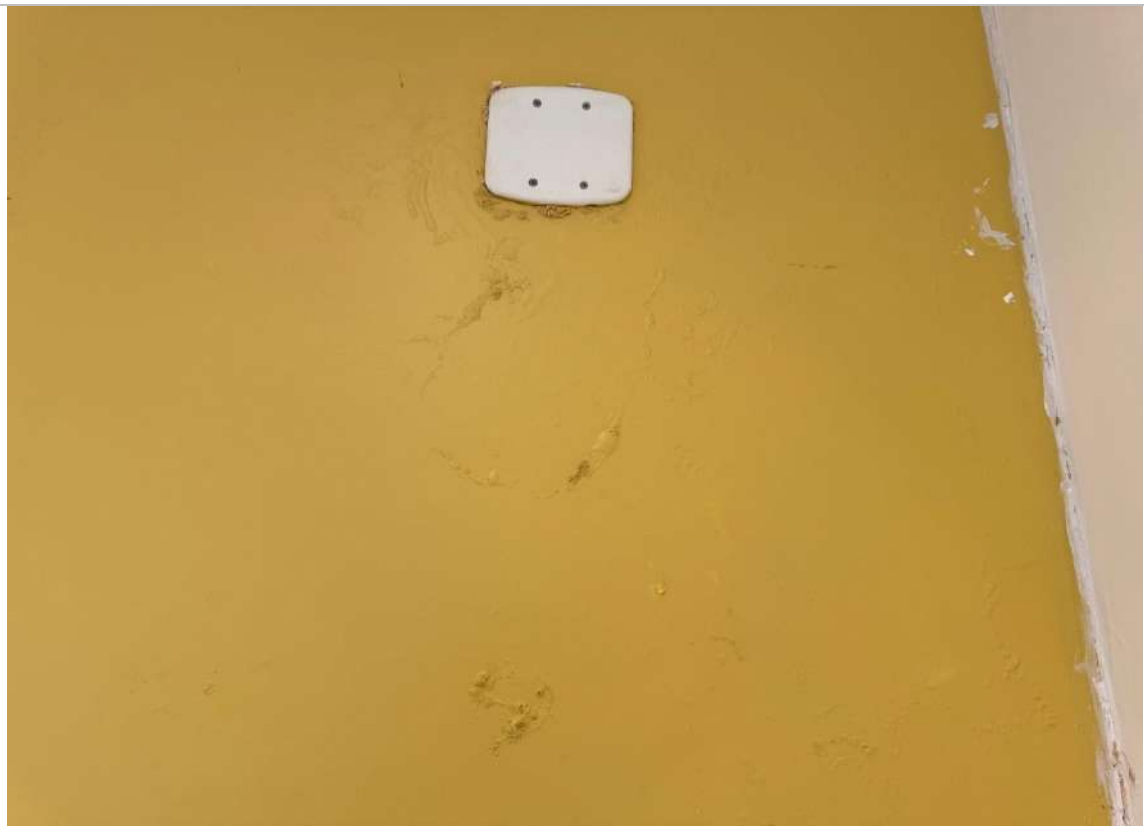
Bolhas na pintura devido umidade | Gabinete vereador 206 - 2º Pavimento

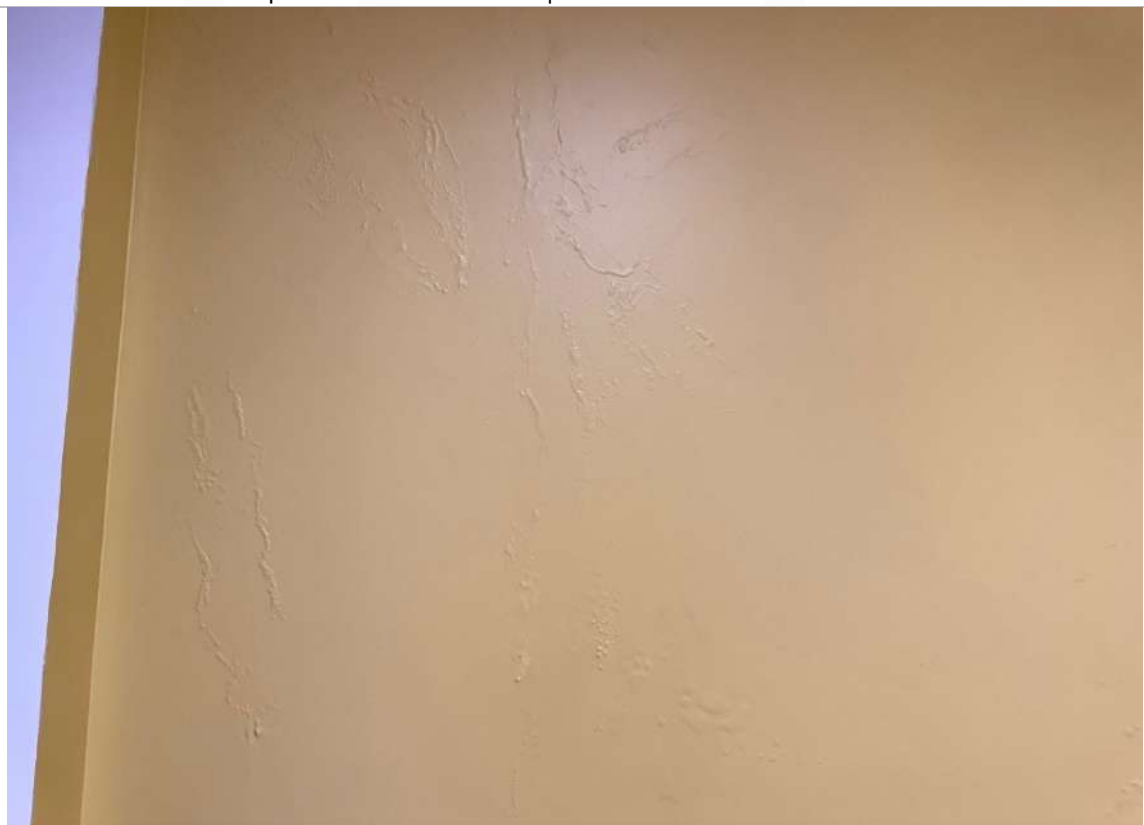
Bolhas na pintura devido umidade | Gabinete vereador 206 - 2º Pavimento

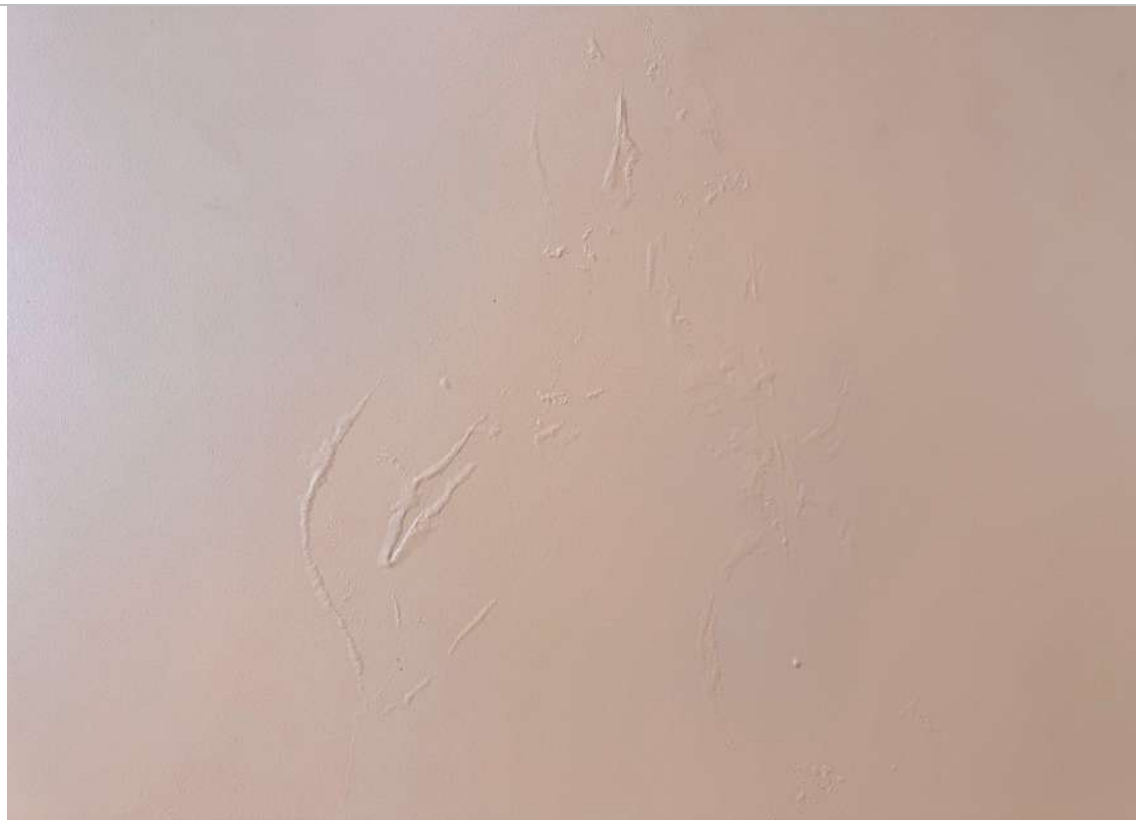
Bolhas na pintura devido umidade | Procuradoria Especial da Defesa – 2º Pavimento

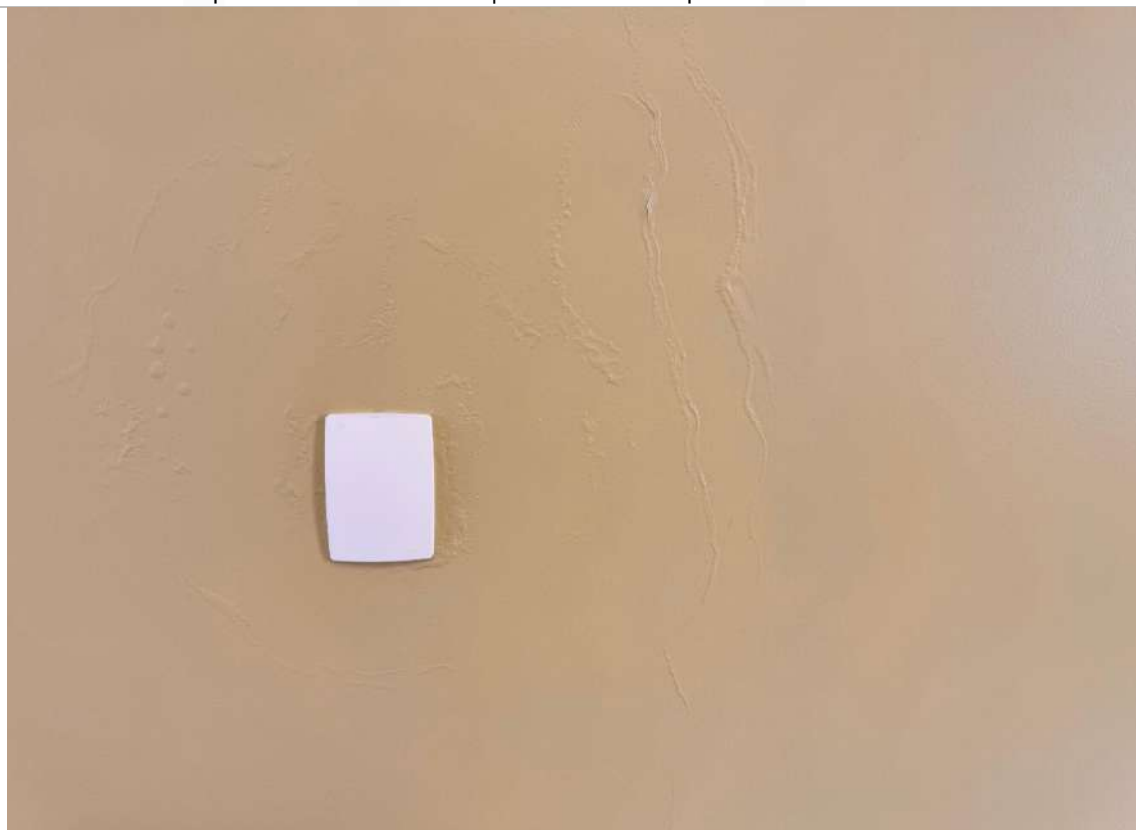
Bolhas na pintura devido umidade | Procuradoria Especial da Defesa – 2º Pavimento

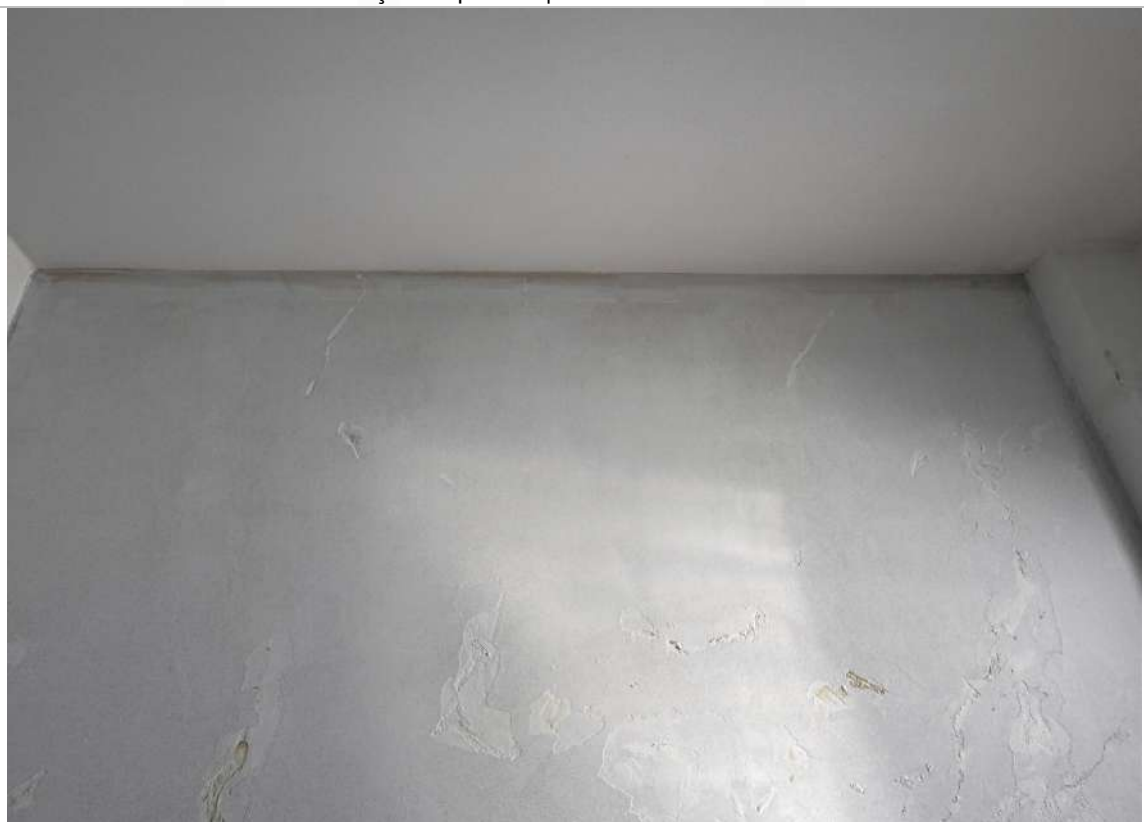
Descascamento por umidade | Gabinete Vereador 305 – 3º Pavimento

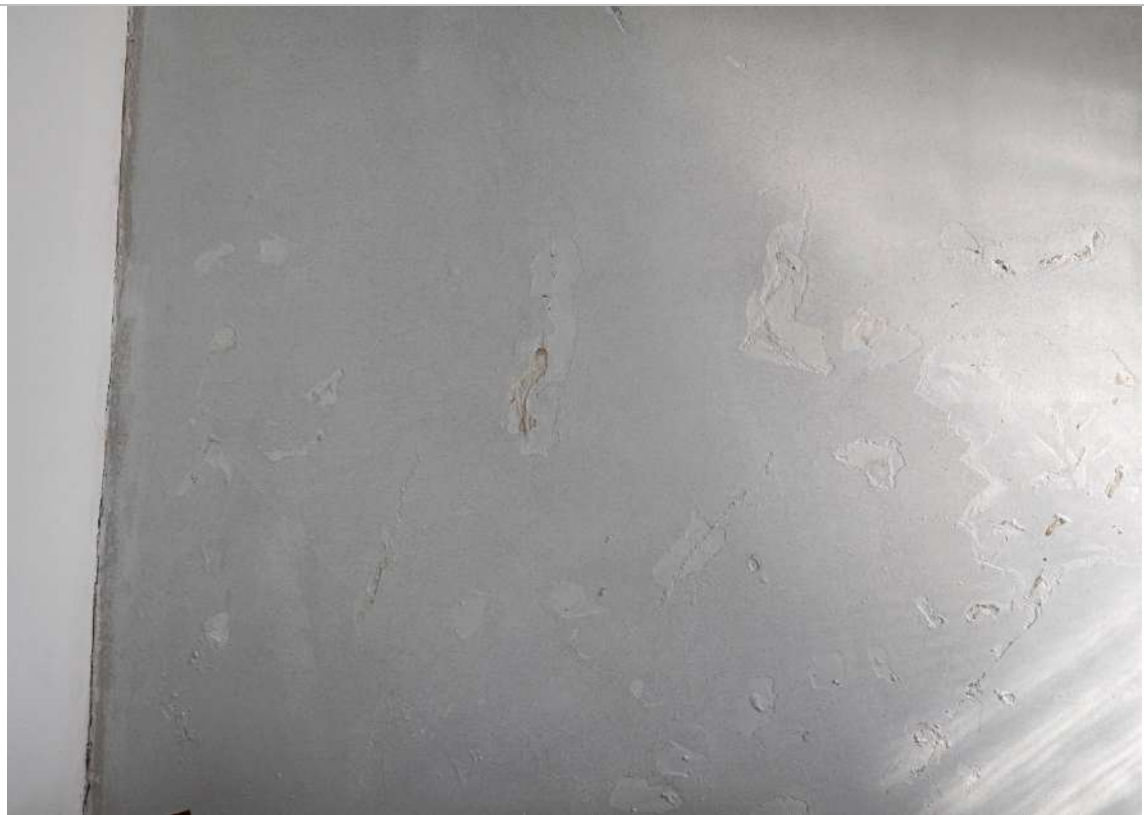
Descascamento por umidade | Gabinete Vereador 305 – 3º Pavimento
