LAUDO TÉCNICO DE VISTORIA PREDIAL

Análise de Patologias e Condições da Edificação

Relatório técnico de inspeção
referente a avaliação da
Edificação localizada à R.
Araribóia, 491 - Centro, Pato
Branco - PR, 85501-262.

Pato Branco/PR, março de 2025

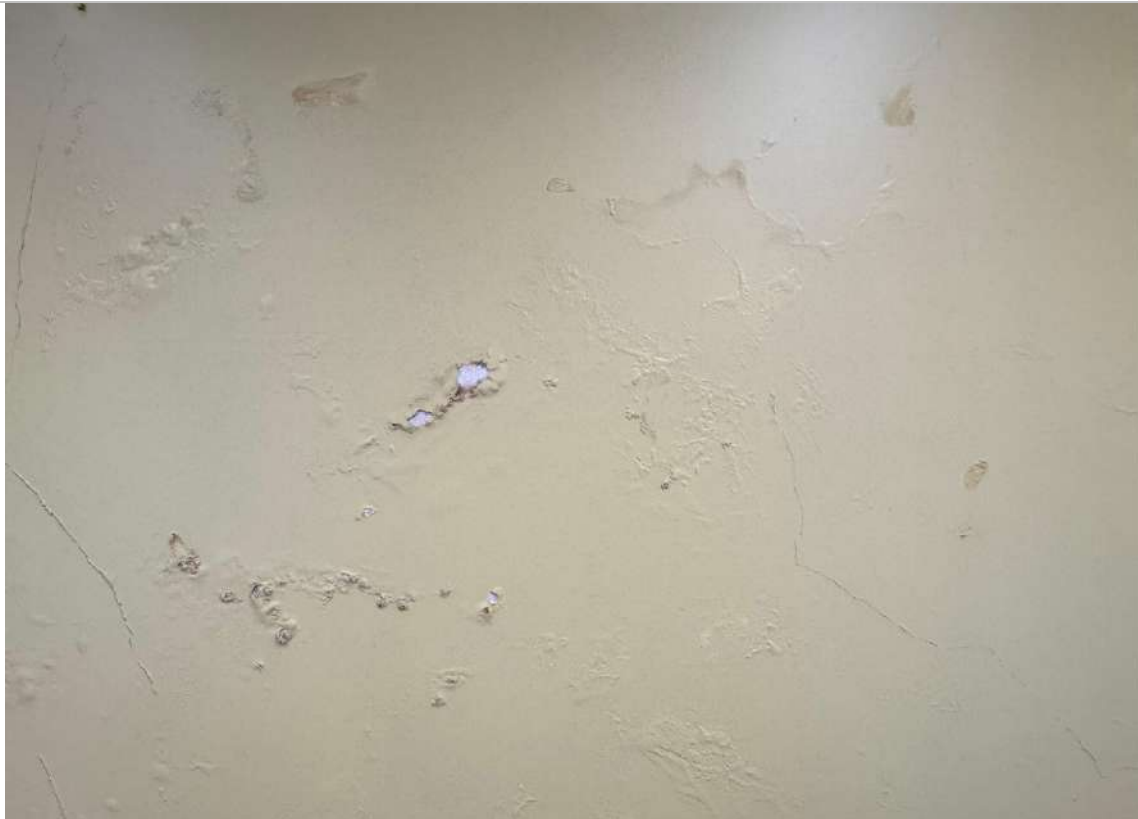
Bolhas na pintura devido umidade | Gabinete Vereador 305 – 3º Pavimento

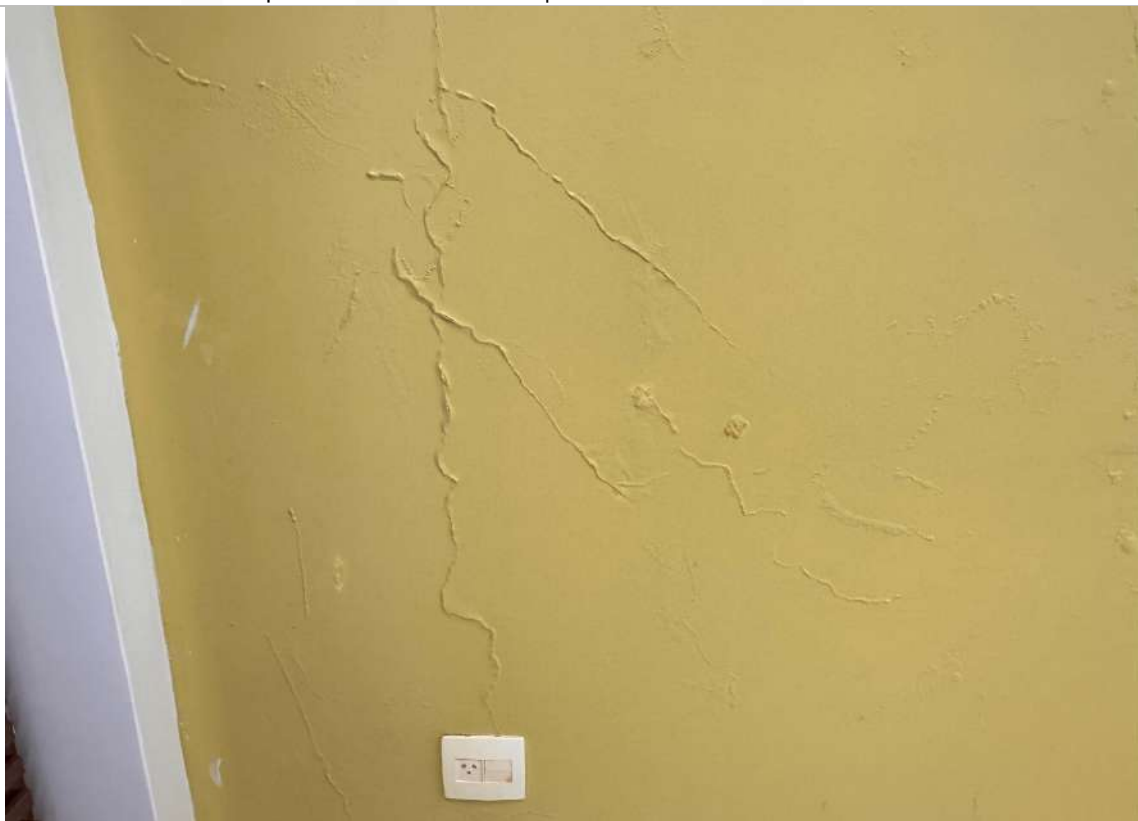
Bolhas na pintura devido umidade | Gabinete Vereador 305 – 3º Pavimento

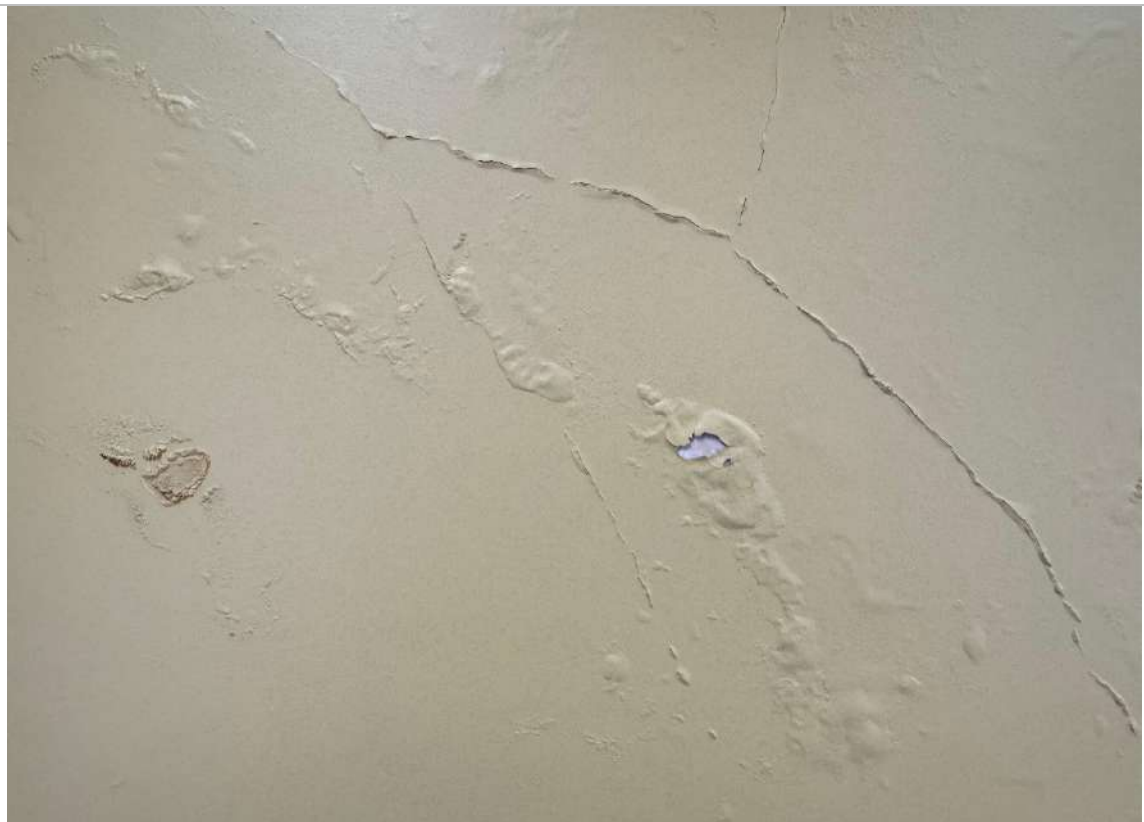
Bolhas na pintura devido umidade | Gabinete Vereador 305 – 3º Pavimento

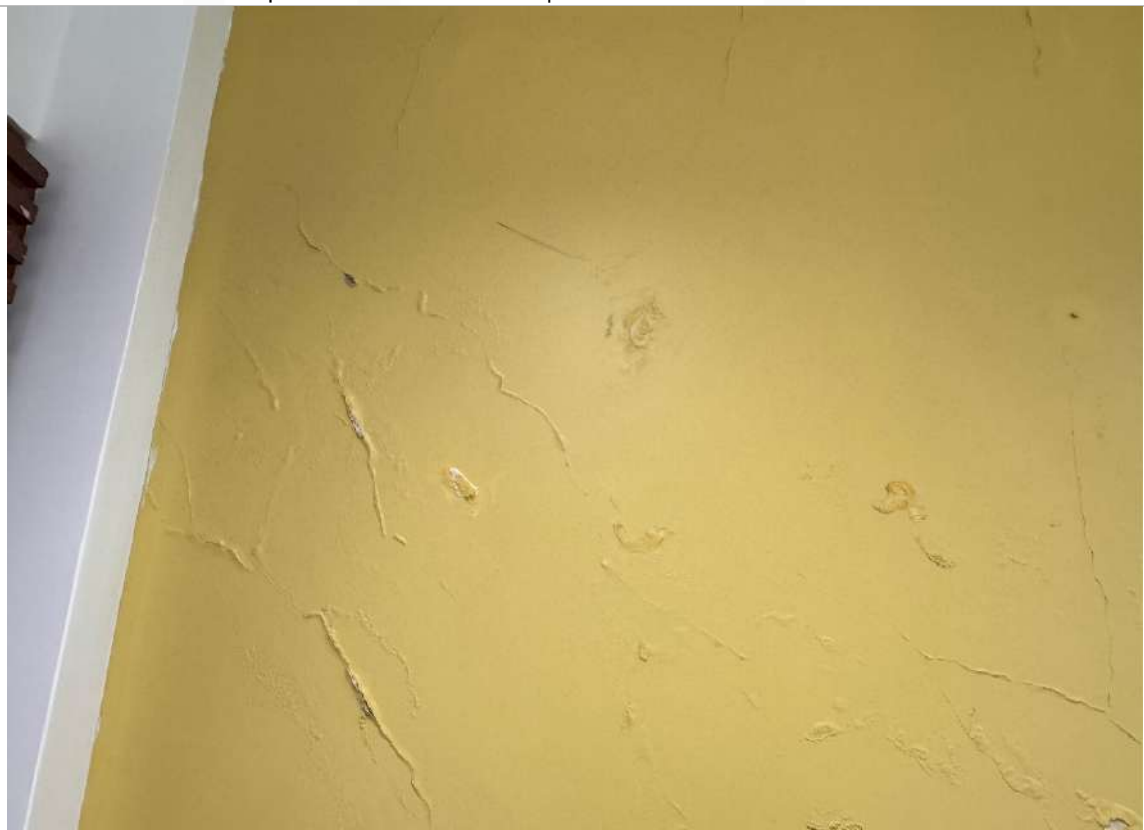
Bolhas na pintura devido umidade | Gabinete Vereador 305 – 3º Pavimento

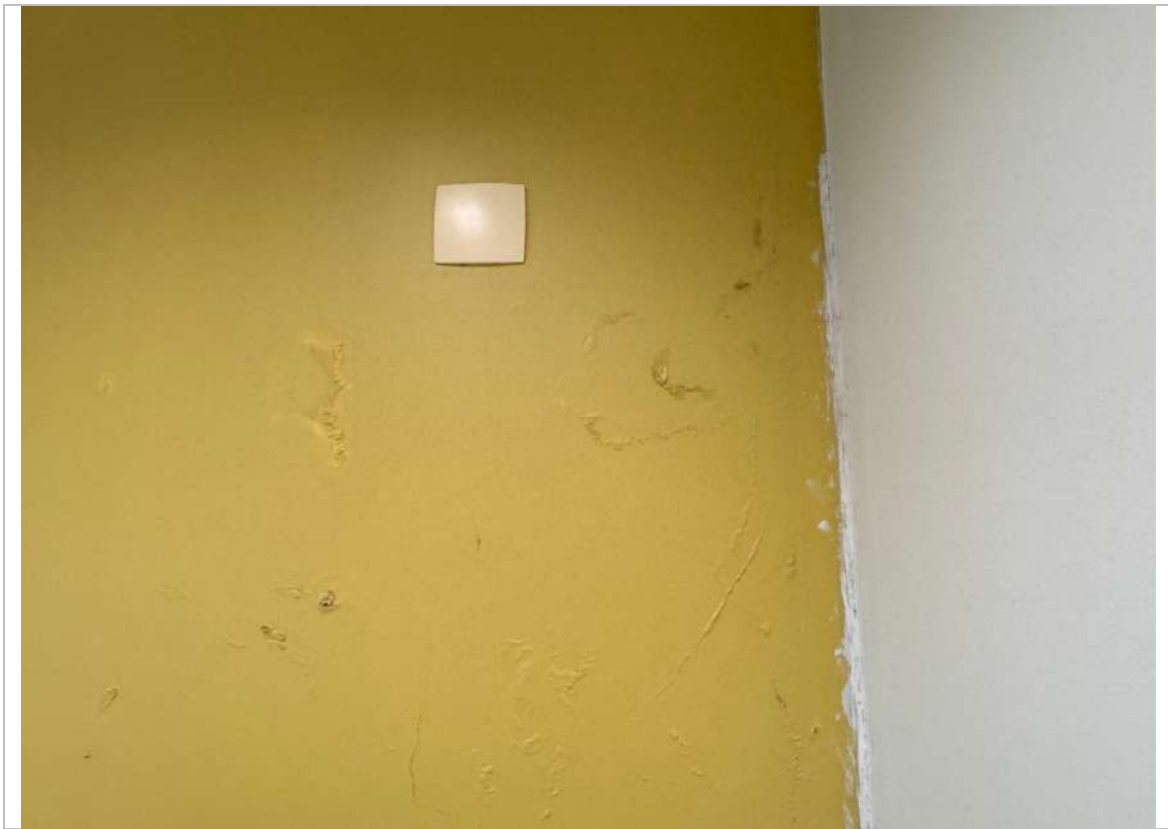
Bolhas na pintura devido umidade | Gabinete Vereador 305 – 3º Pavimento
